# Kulturminneplan Nyhavna

- Kulturhistorisk stedsanalyse av Dora ubåtanlegg
-

Byantikvaren i Trondheim 2019

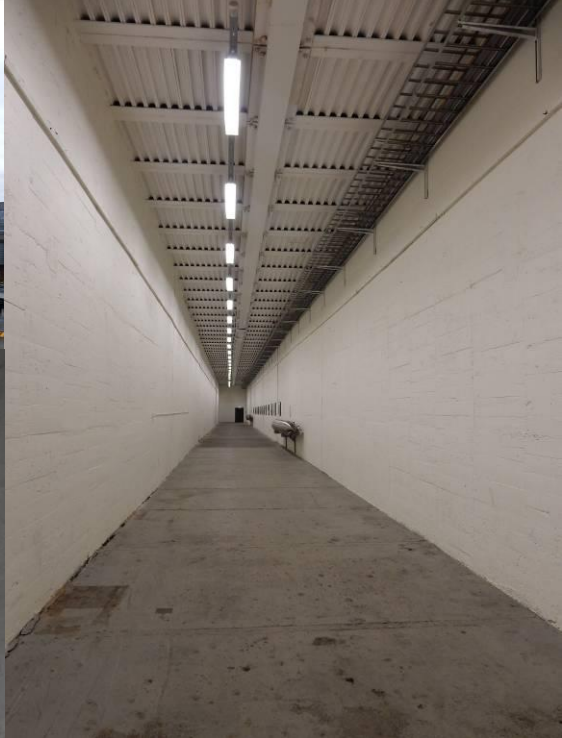
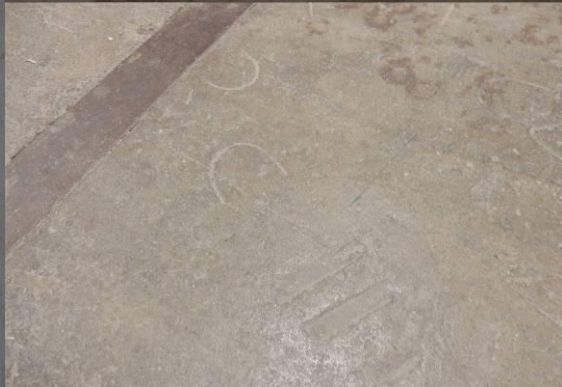
Konstruksjon og overflater innvendig og utvendig fremstår uten symptomer på alvorlig skade eller forfall.

Bunkerkonstruksjonen vurderes til å være i god stand.

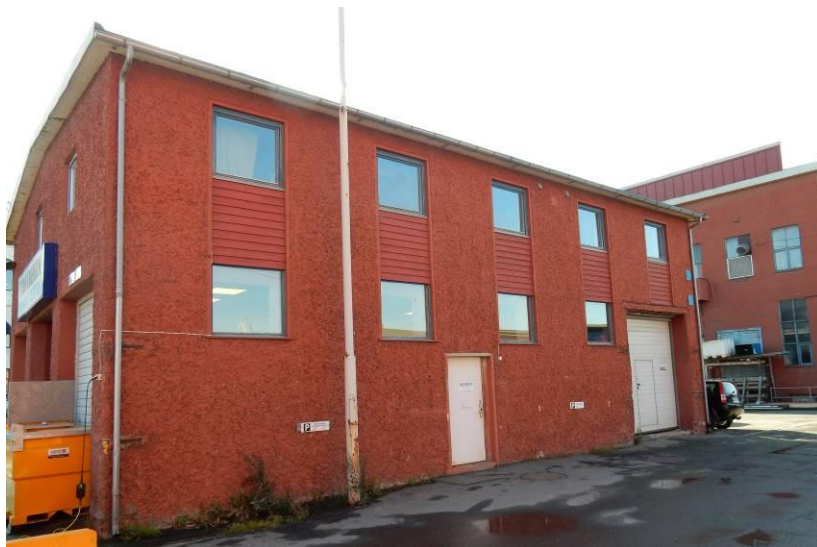
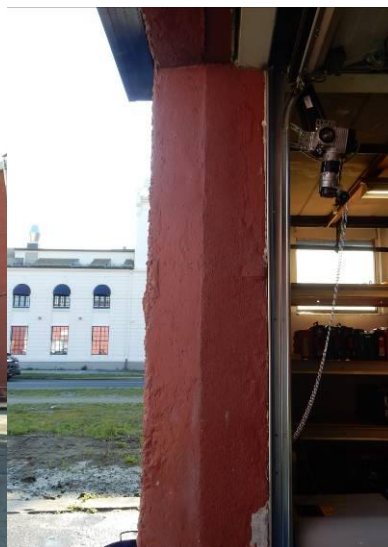
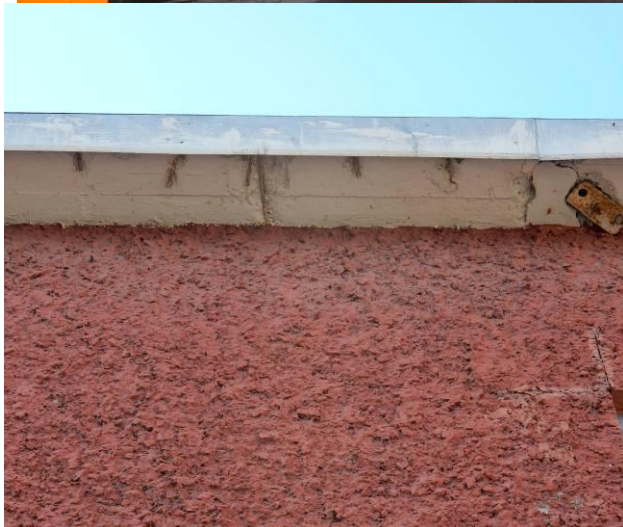
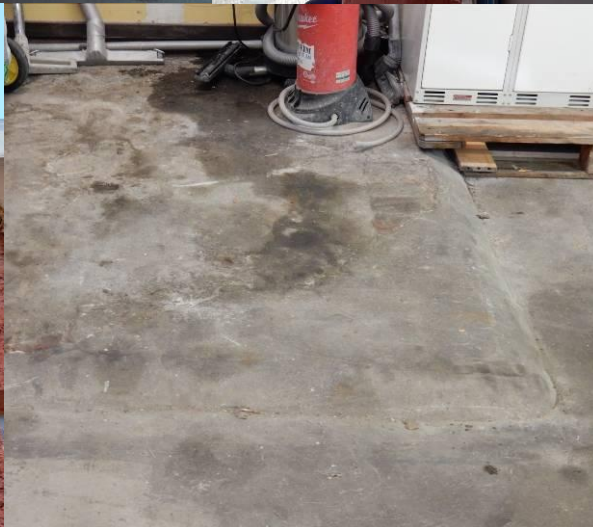
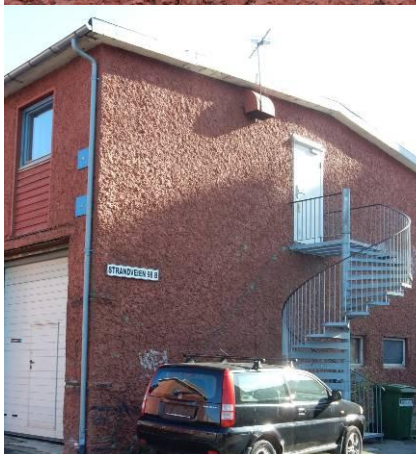
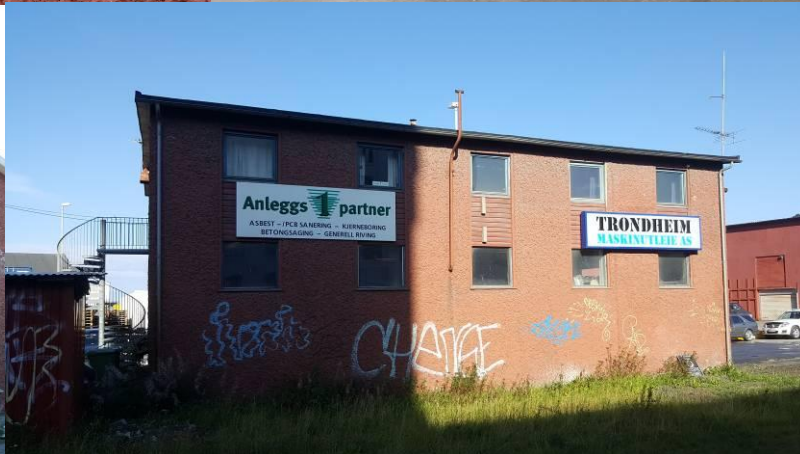
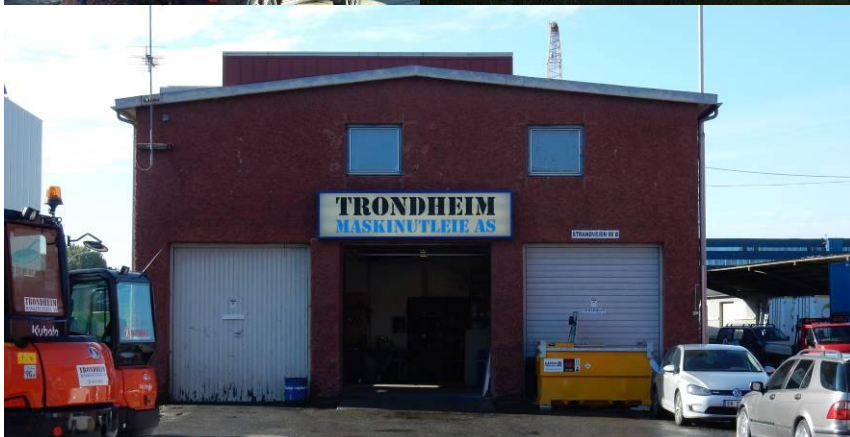
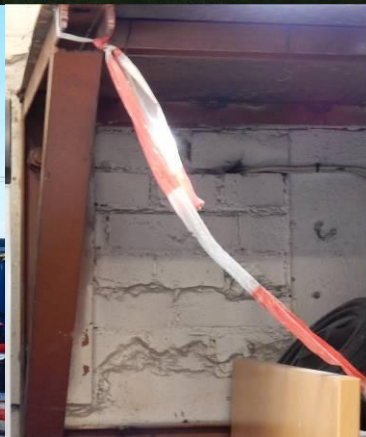
## 2.2.4 Kjelhus

Synlige armeringsjern og jernbeslag her har noe rust.

Bygningen vurderes til å ha minimalt skadeomfang og er i svært god stand.

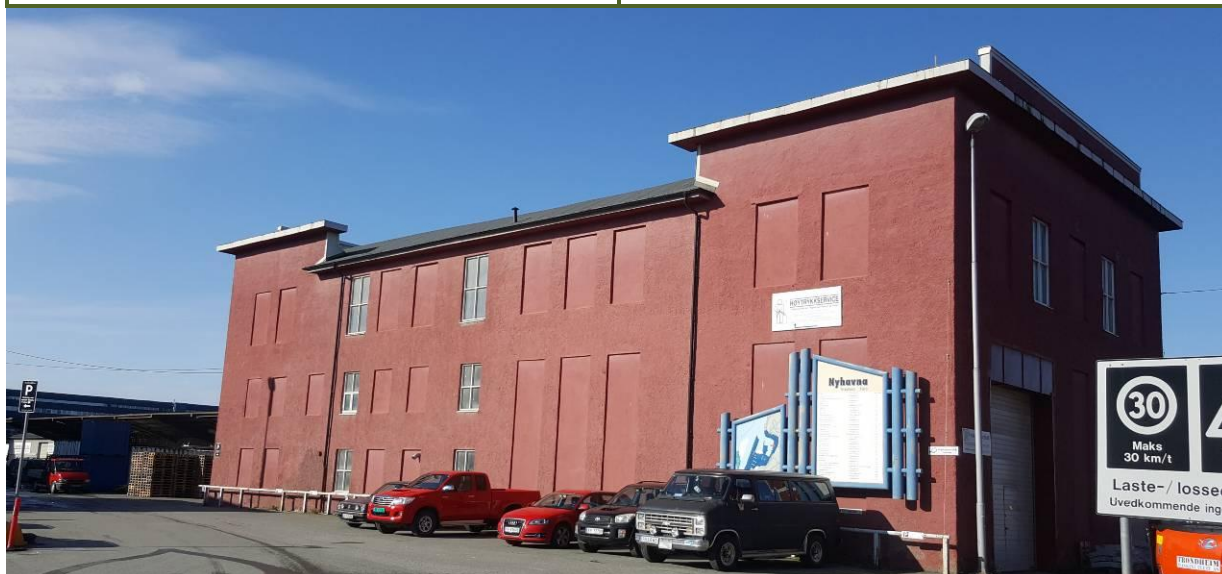
## 2.2.5 Snekkerverksted

Bygningen har hatt et flertall vinduer som ble ødelagt under bombeangrepet.

Materiale	Tilstand
<p>Bygningen er oppført i støpt betong med fasader i rustrød murpuss. Etasjeskillere, trappeløp og innervegger er også i støpt betong. Trappen har trinnplater av skifer. Rekkverk, dører og karmen av trevirke. Gulvfliser på flere områder av skifer.</p> <p>Taket har dekke av svart asfaltapp.</p>	<p>Hovedkonstruksjonen fremstår stødig.</p> <p>Bygningen har lite eller ingen avskalling av murpussen på fasadene.</p> <p>Skifertrinnene har beskjedne skader.</p> <p>Noe rustskade på utvendig løfteanretning.</p> <p>Et av rommene i andre etasje har skader på vegger og tak som følge av nylig hærverk.</p> <p>Trappeløpet med rekkverk har overflatiske skader men fremstår stødig.</p> <p>Bygningsmassen har moderate skader og vurderes til å være i god stand.</p>

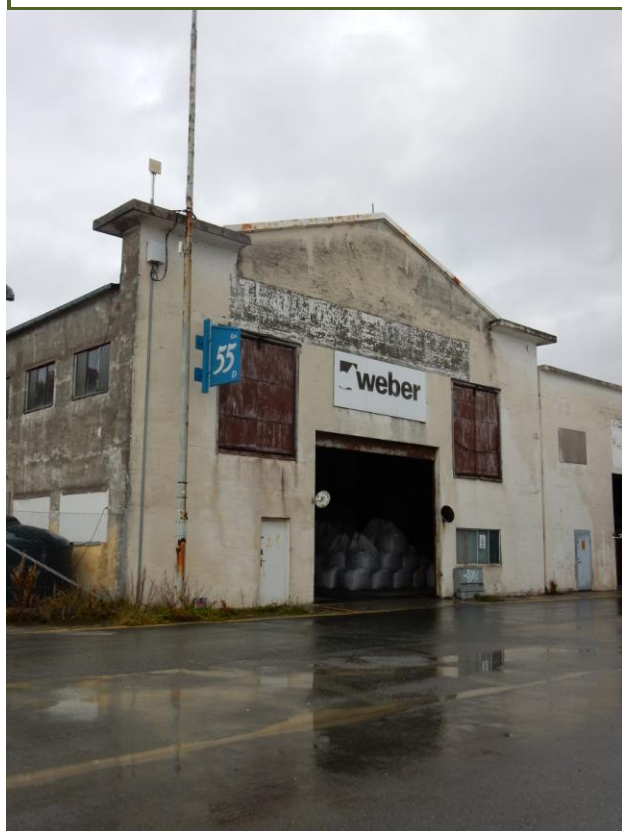
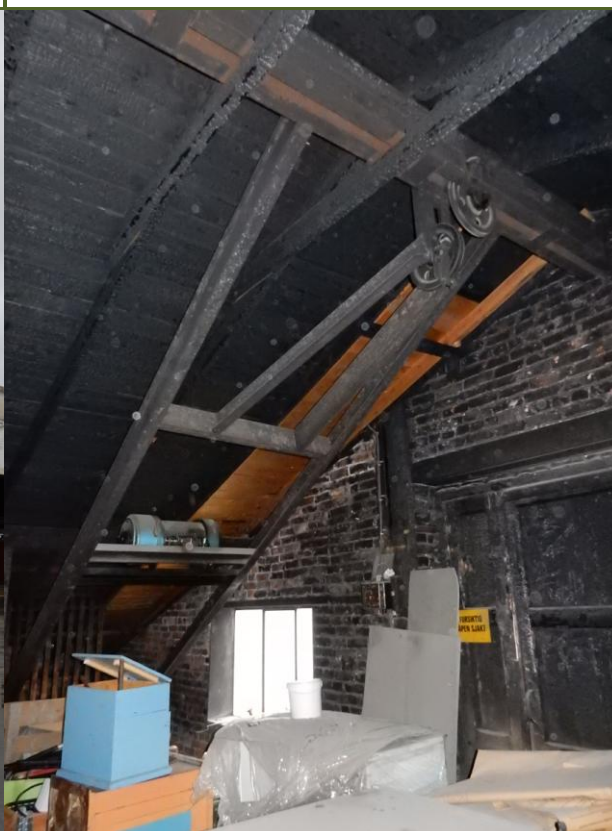
## 2.4.3 Mekanisk artilleriverksted

Loftet består av et stort rom benyttet til lagring, hvor man har direkte kontakt med det originale taket. Taket står skadet etter bombeangrepet i 1943. Den nordligste delen av takkonstruksjonen har forkullede bord, stolper og drager. Ca. 4 m. av drageren er byttet ut med stål her. Resten av taket og teglverkveggene på begge kortsider har røykskader og lag med sot. Dette går igjen på alle bygningsdelene i hele loftetasjen. Skadene er mest markant på nordre del av taket. På denne siden står også restene av en løfte/krananretning med original motor i et motorrom med røykskadet treverk. Anretningen har originale taljer og er laget av stålbjelker. Kranen har løfteretning mot nord, ut av bygningen gjennom doble dører av tre, også disse sterkt forkullet. På utsiden har disse dørene i dag stålbeslag. På denne delen av taket har flere takbord blitt byttet ut.

Taket på loftet er forkullet men stødig. Yttervegger og innervegger har merker og skader etter moderne tilpasning.

Ingen fremtredende fuktskader.

Bygningen har moderate skader og vurderes til å være i middels stand.
