KULTURMINNEPLAN NYHAVNA

Kulturhistorisk stedsanalyse av Dora ubåtanlegg

Høringsutkast pr. 01.07.2020

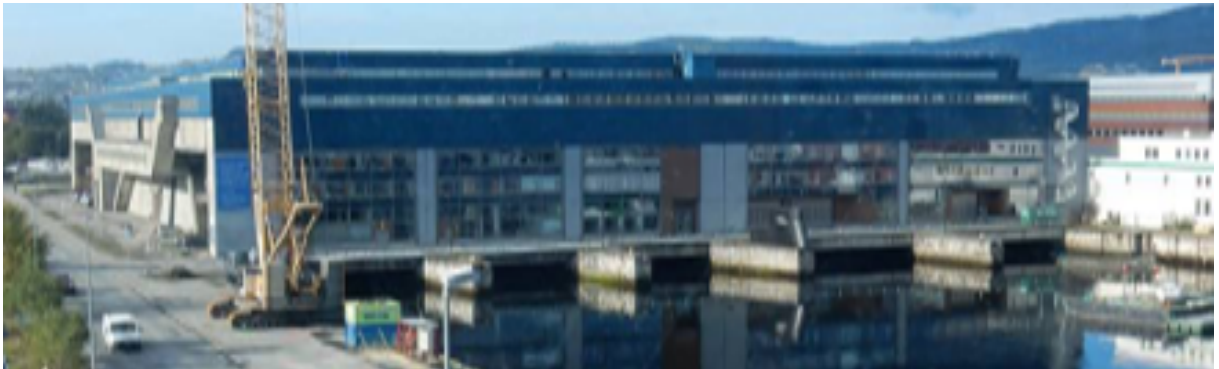
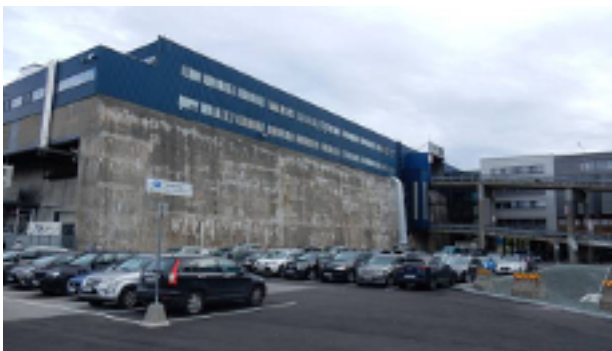
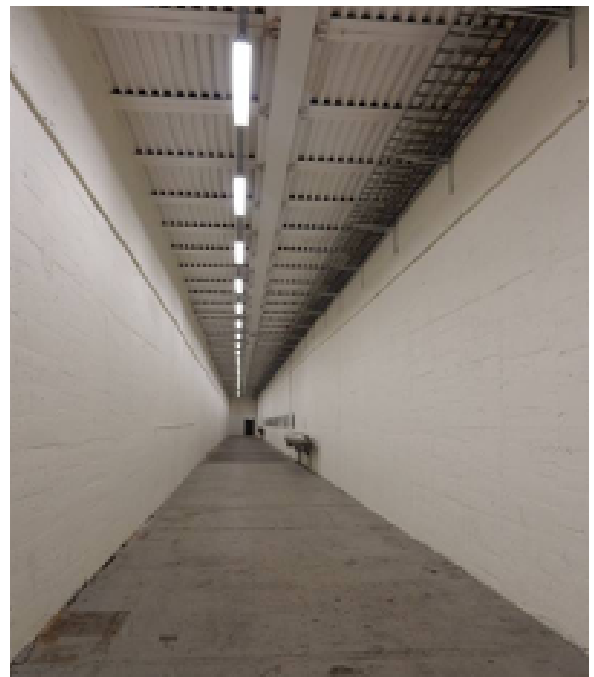
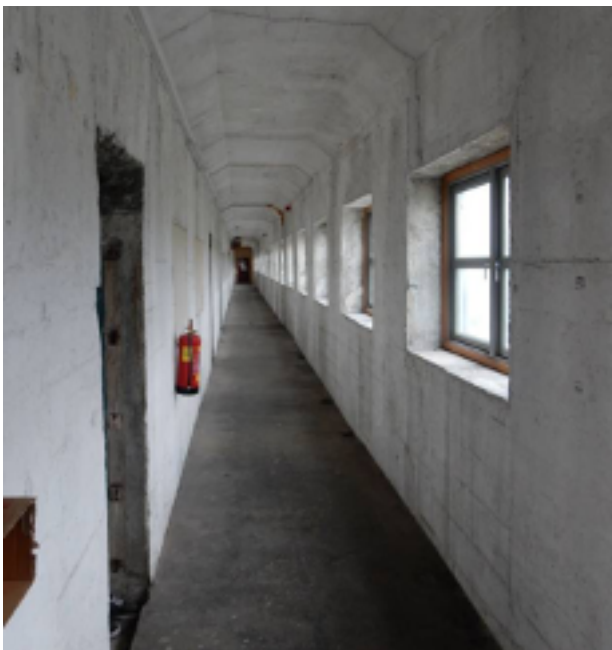
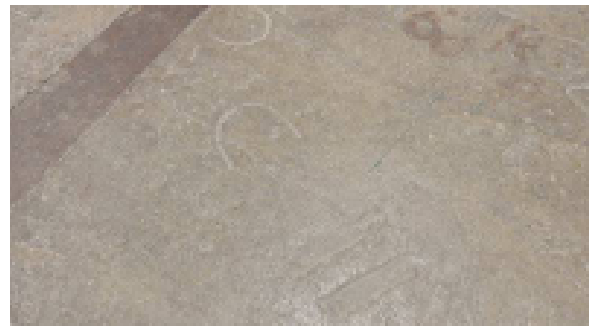
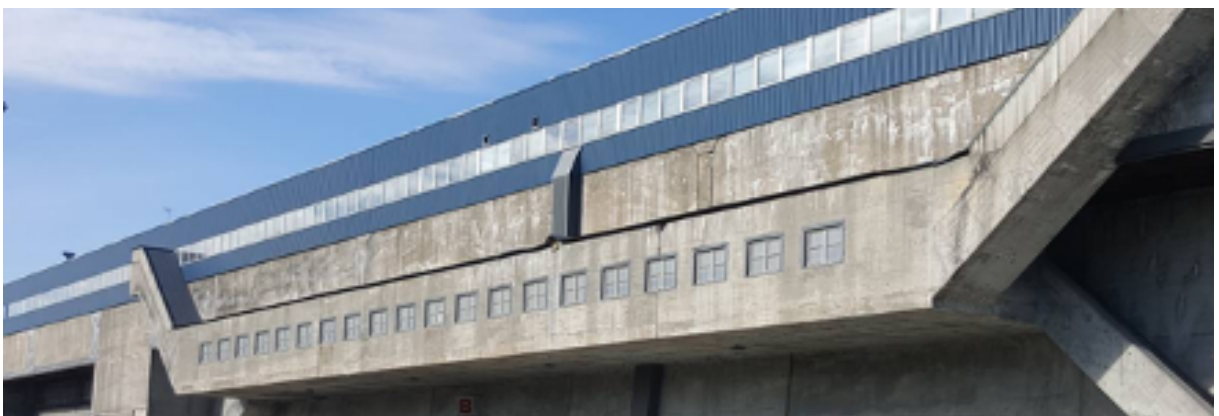
- Sørveggen har kalk- og saltutslag.
- Konstruksjon og overflater innvendig og utvendig fremstår uten symptomer på alvorlig skade eller forfall.
- Bunkerkonstruksjonen vurderes til å være i god stand.

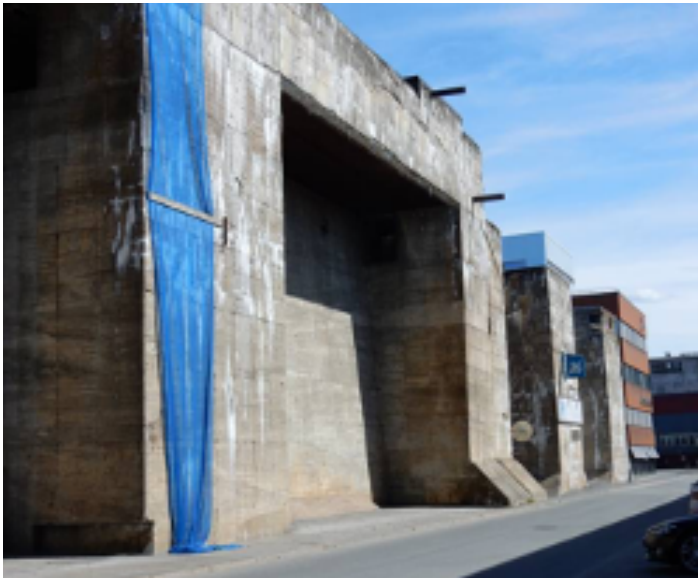
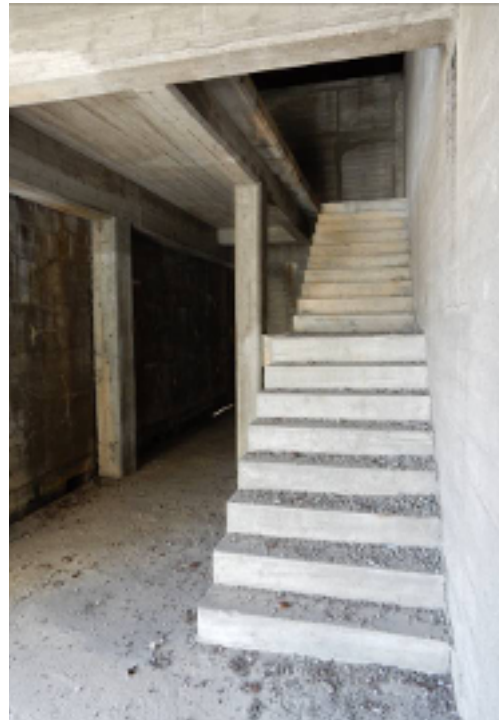
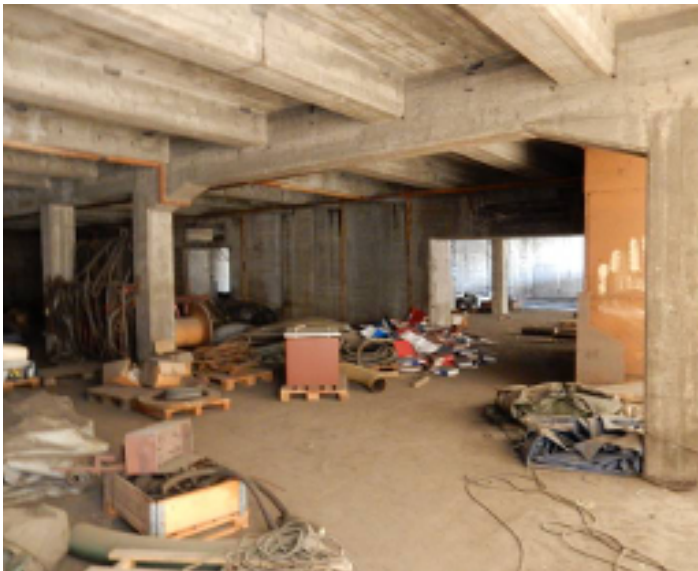
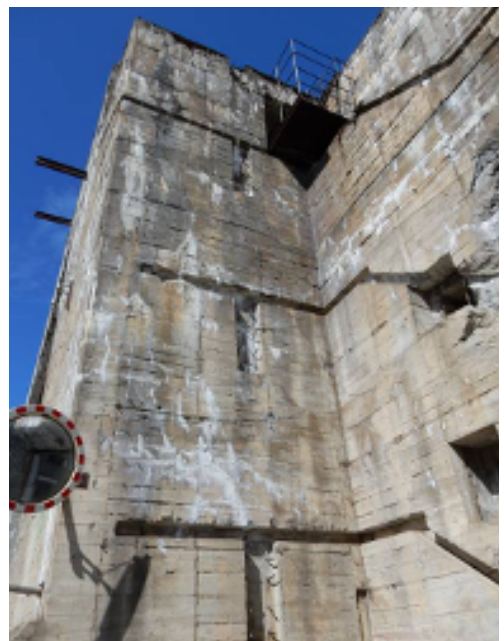
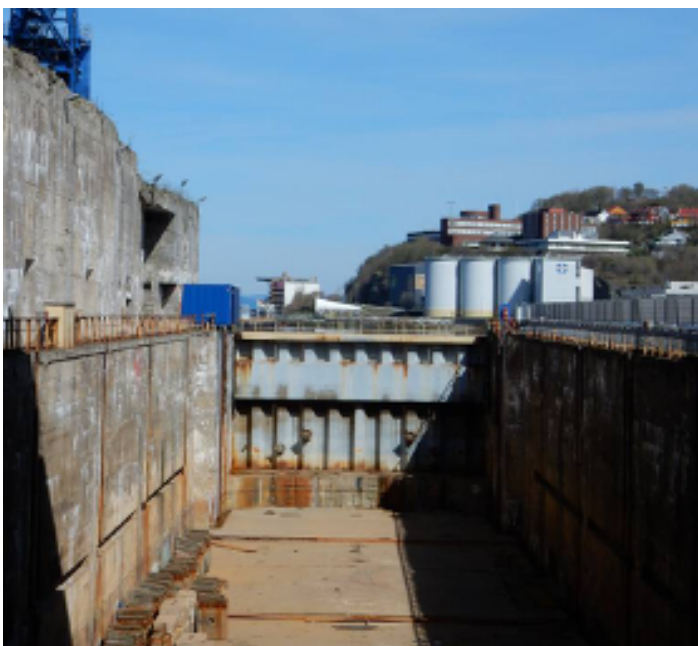
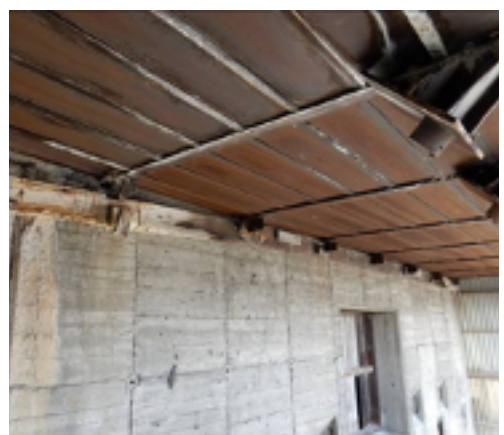
- Bunkerenes betongmasse preges av saltutslag på alle ytre bygningsdeler, hvor sørveggen er mest preget. Her har utslaget gjort materialet sprøtt og store deler betongmasse fra tak har tidligere falt ned på veg og fortau under.
- Betongen på vestvegg har tydelige skader og synlig armeringsjern.
- Trevirke i rammene rundt utkikkspostene er sprøtt, flisete og oppsprukket.
- Indre ståldекke i tak har noe korrosjon grunnet saltutslag fra betongdekket over. Det finnes noe korrosjon på original skinne og talje i det ene kammeret. På utsiden av østre yttervegg stikker taket ut ca. 3 m. Her har kalk fra betonglaget over rent ned og dannet stalakitter. Noe korrosjon forekommer i dette området.
- Konkluderende har bygningen vesentlig skadeomfang på enkelte bygningsdeler men hovedkonstruksjonen fremstår stødig.

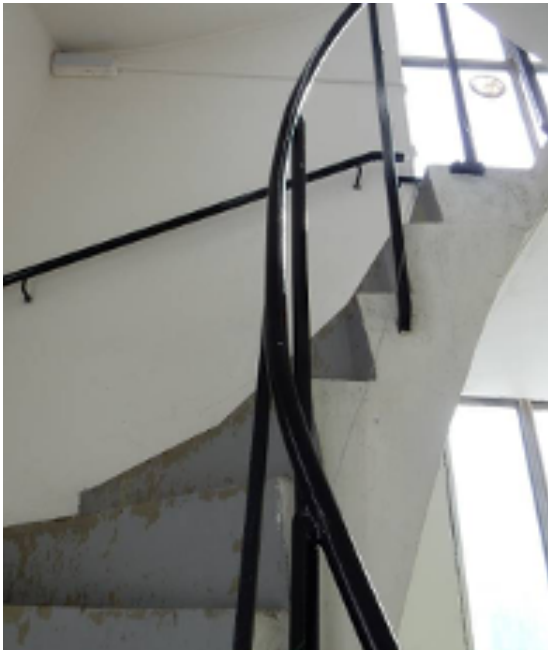
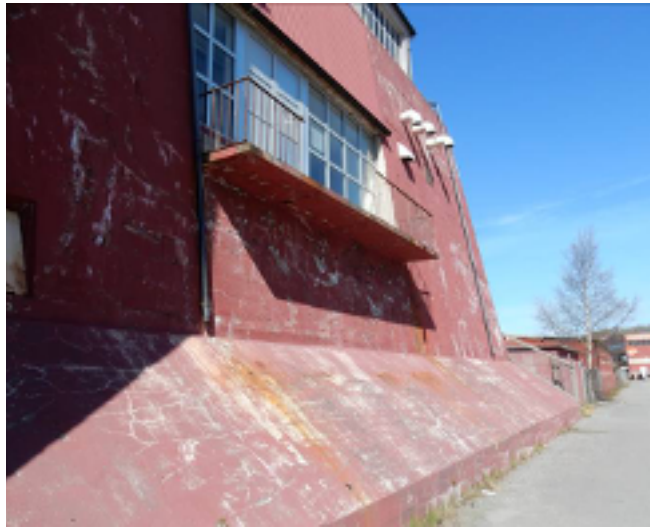
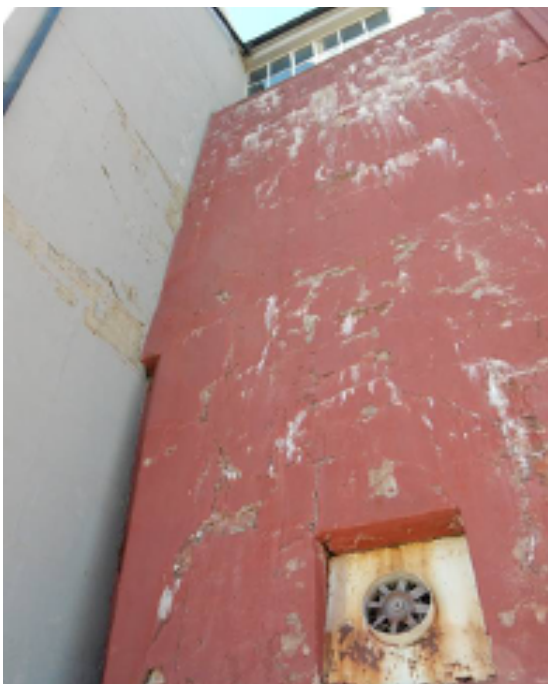
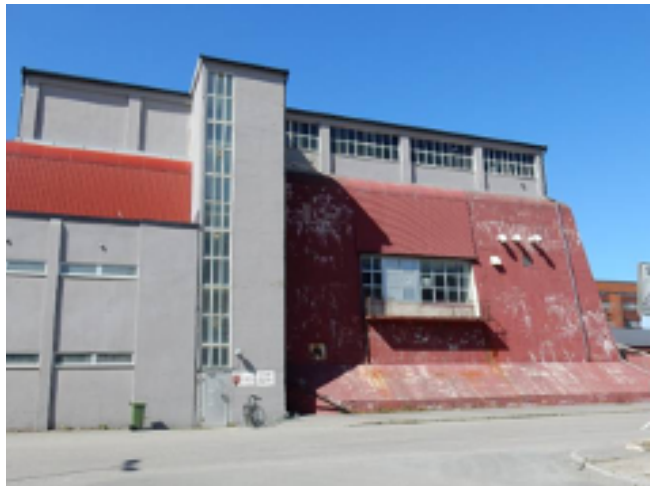
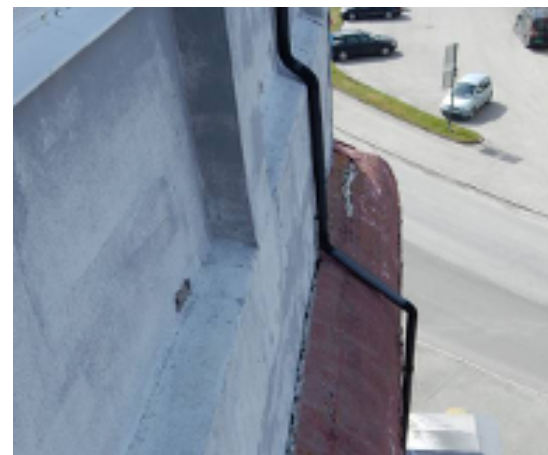
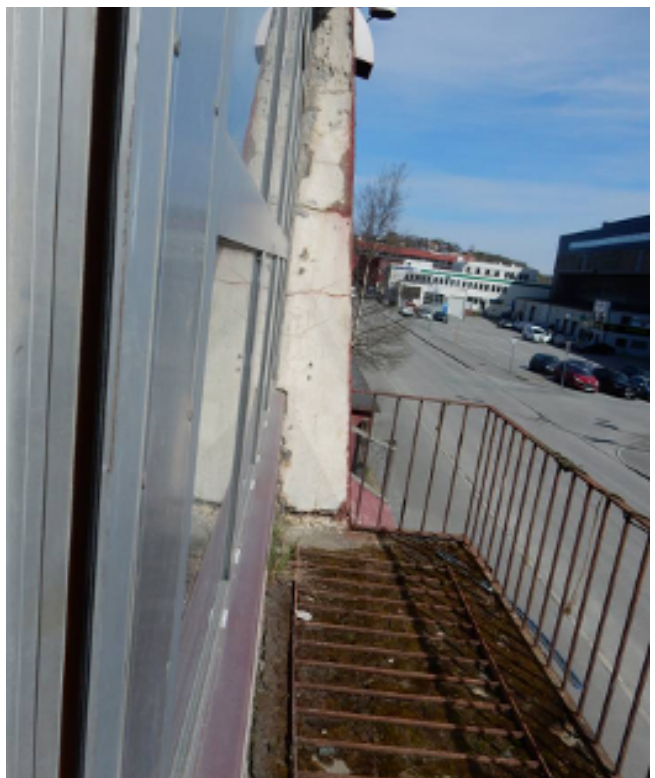
- Bunkerkonstruksjonen fremstår stødig og uten særlige ødeleggelser. Endringer og bygningsmessige tilpasninger anses som vesentlige men overskygger ikke byggets opprinnelige karakter. Form og materiale er fortsatt intakt.
 - Noe utsalting i veggene. Dette er sterkest på øst- og sørvegg.
- Konkluderende har bygningen noe skadeomfang. Hovedkonstruksjonen fremstår stødig.

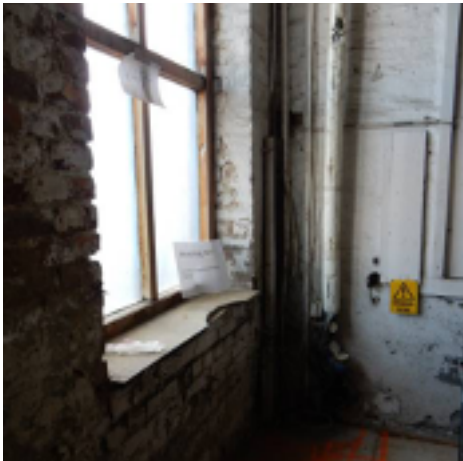
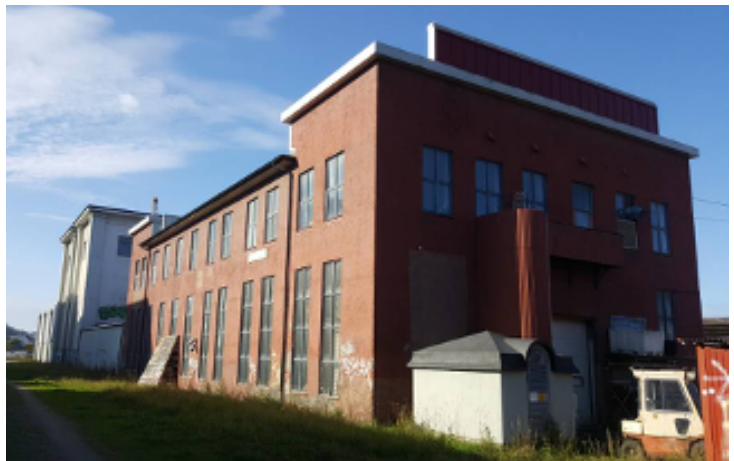
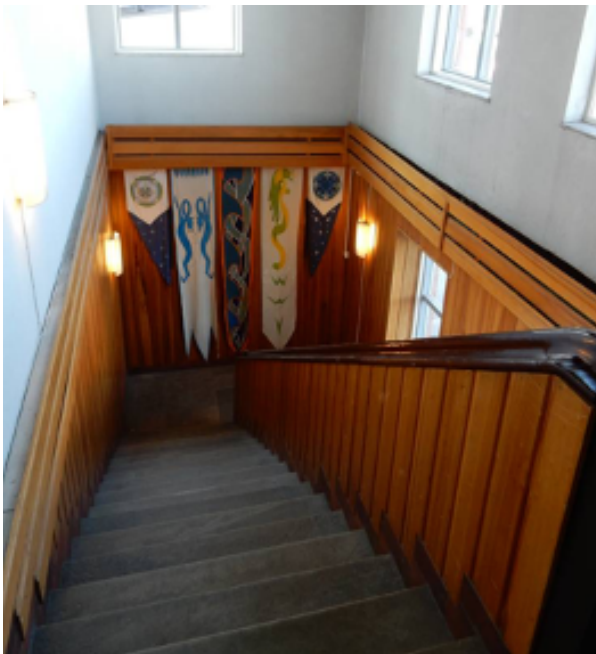
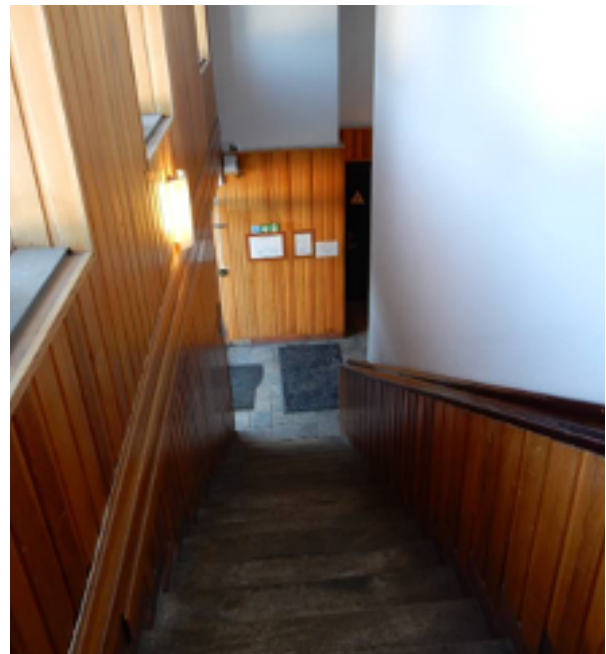
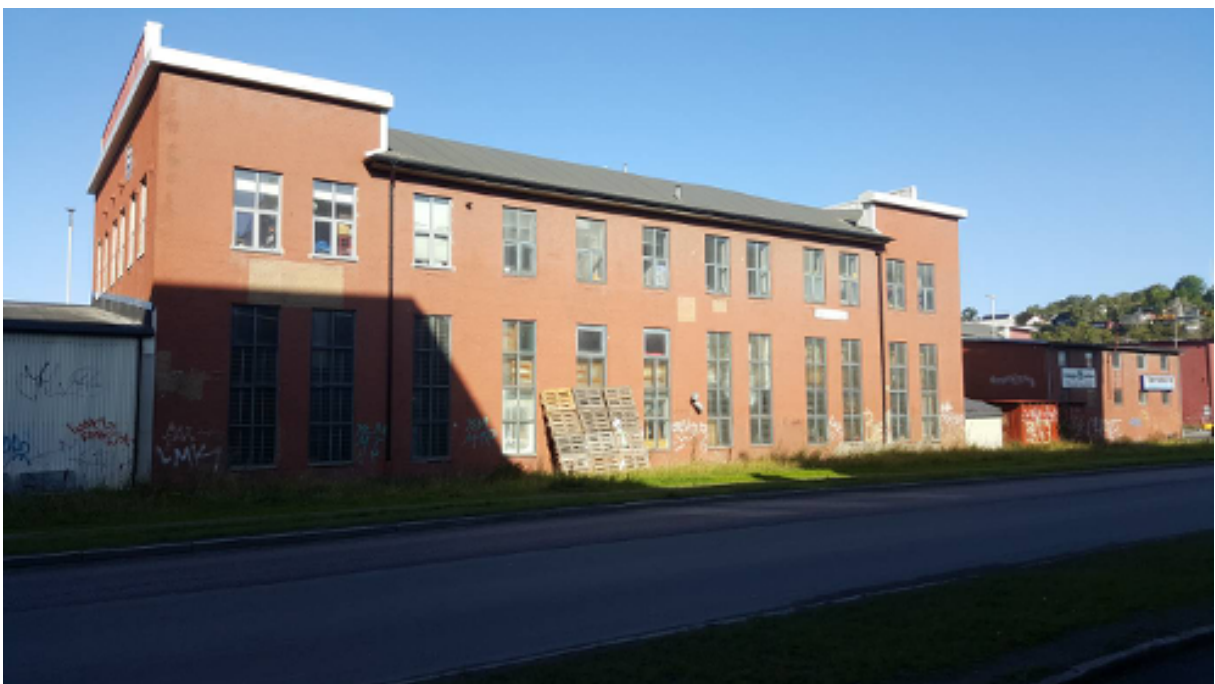
- Hovedkonstruksjonen fremstår stødig. Det har blitt fjernet bygningsmasse der det nå er leddporter.
- Bygningen har lite eller ingen avskalling av murpussen på fasadene.
- Trappekonstruksjonen er i særdeles god stand.
- Bygningen vurderes til å ha lite skadeomfang og er i svært god stand.

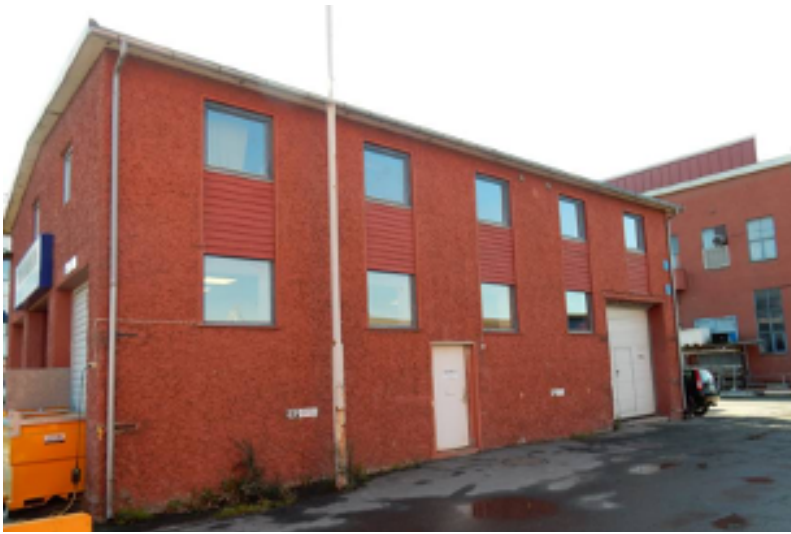
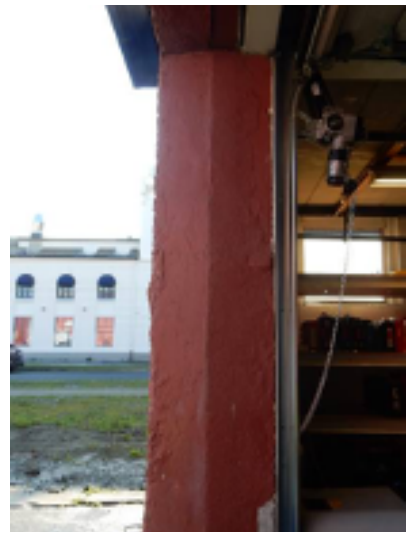
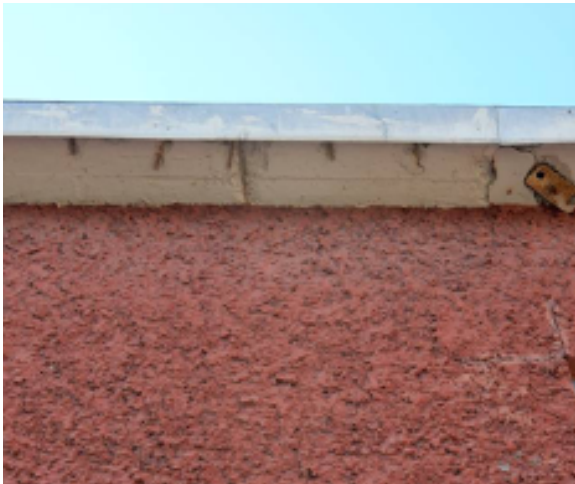
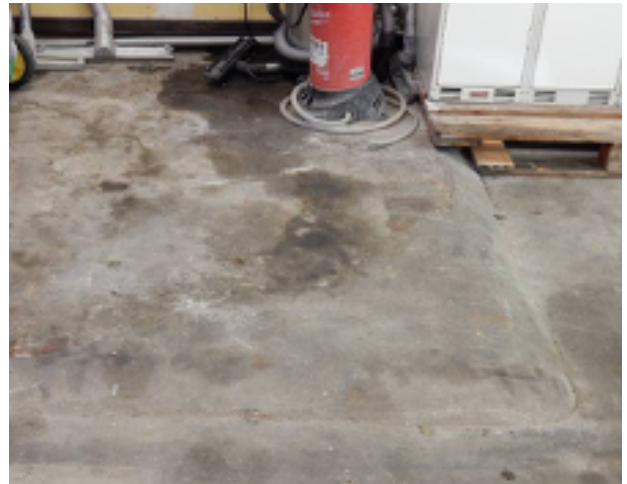
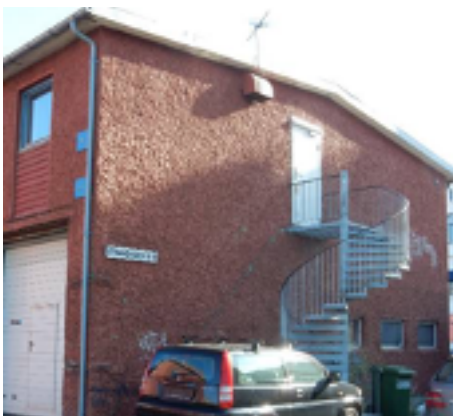
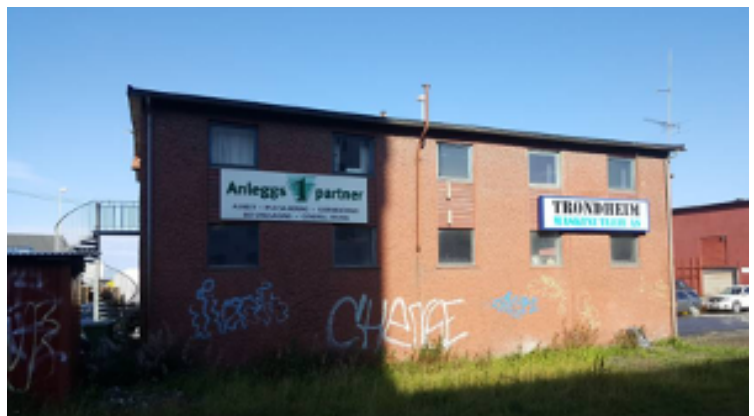
- Hovedkonstruksjonen fremstår stødig.
- Bygningen har lite eller ingen avskalling av murpussen på fasadene. Noe avskalling av murpussen på innerveggene i 1 etg.
- Noe avskalling av betong på takutstikket. Synlige armeringsjern og jernbeslag her har noe rust.
- Bygningen vurderes til å ha minimalt skadeomfang og er i svært god stand.

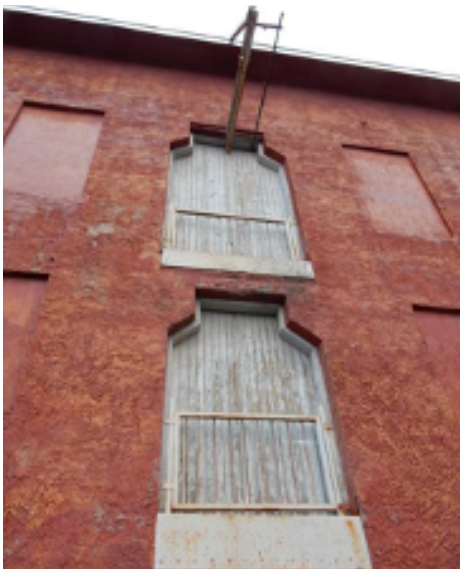
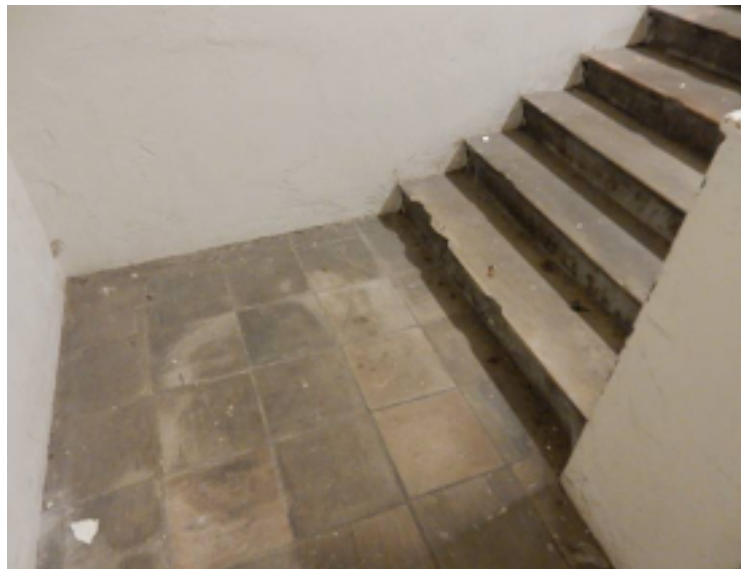
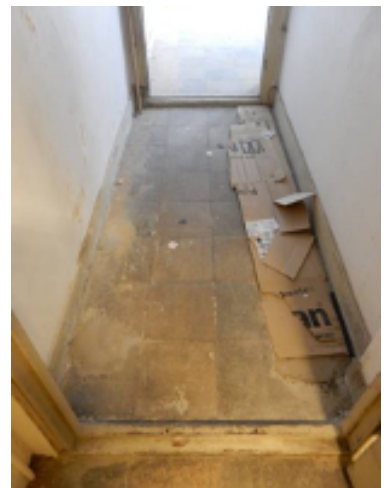
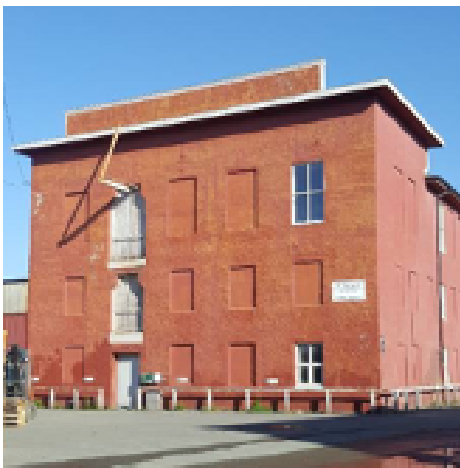
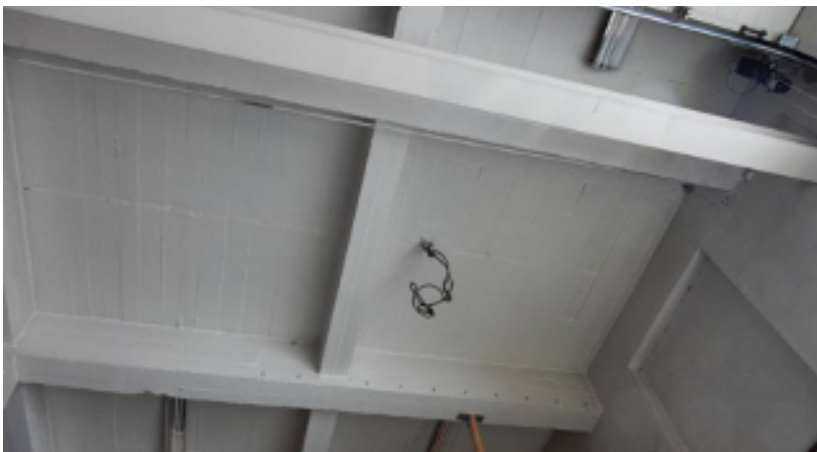
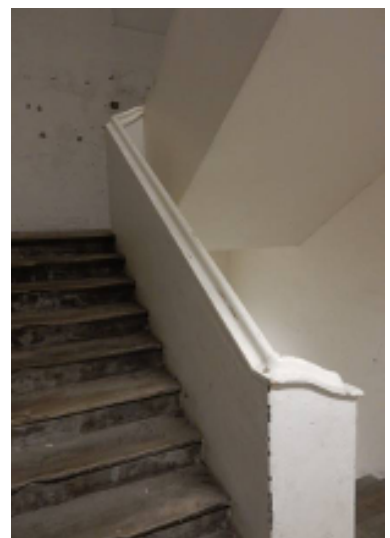
- Hovedkonstruksjonen fremstår stødig.
- Bygningen har lite eller ingen avskalling av murpussen på fasadene.
- Skifertrinnene har beskjedne skader.
- Noe rustskade på utvendig løfteanretning.
- Et av rommene i andre etasje har skader på vegger og tak som følge av nylig hærverk.
- Trappeløpet med rekkverk har overflatiske skader men fremstår stødig.
- Bygningsmassen har moderate skader og vurderes til å være i god stand.

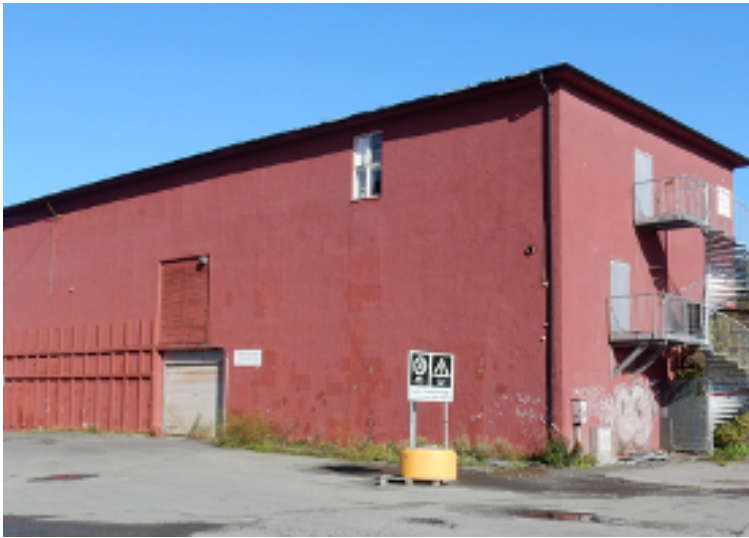
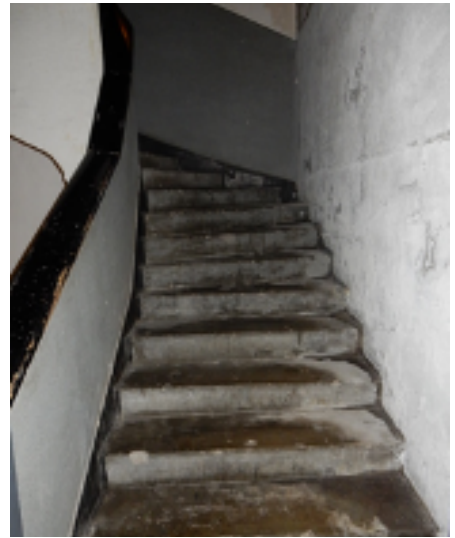
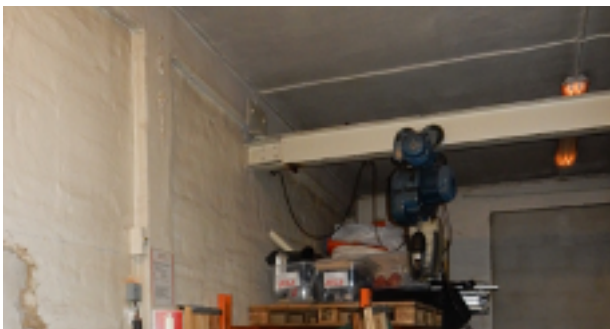
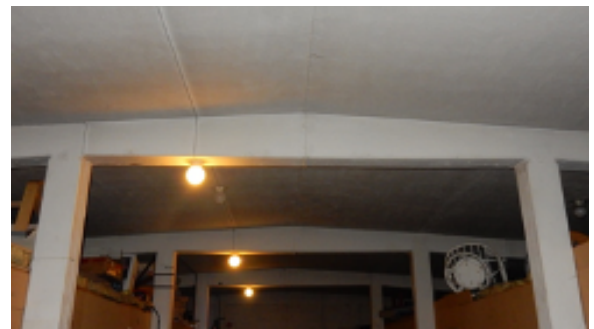
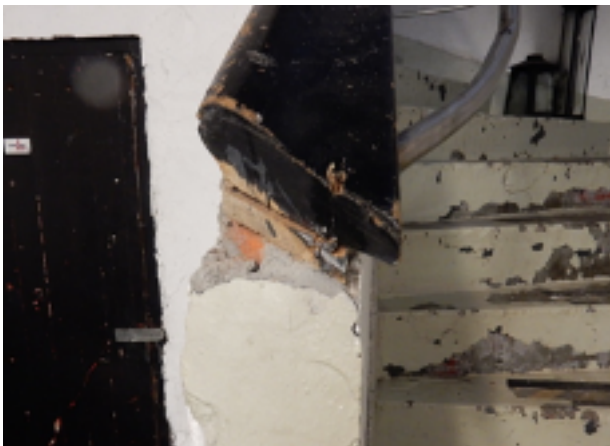
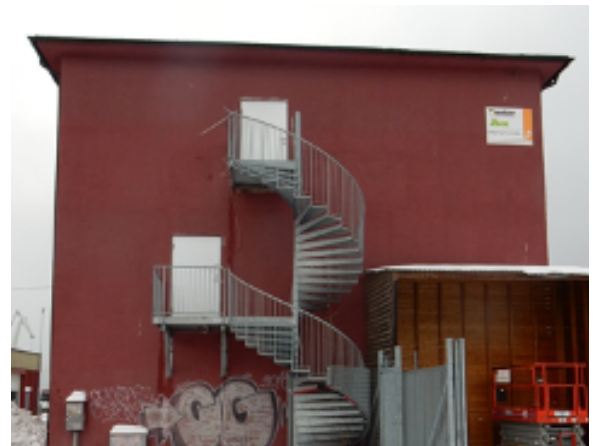
- Overflatisk slitasje på trappetrinn og rekkverk. Noe avskalling på innvendig murpuss.
- Bygningsmasse har overflatiske moderate skader og vurderes til å være i middels stand. Hovedkonstruksjon fremstår i god stand.

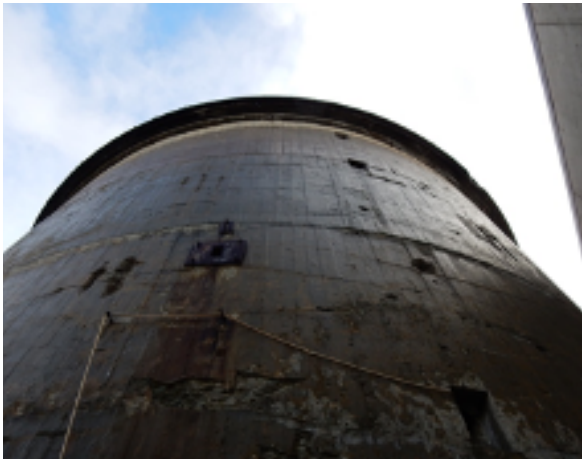
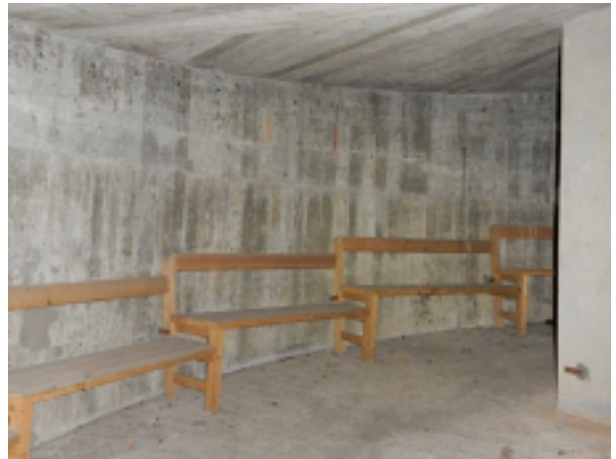
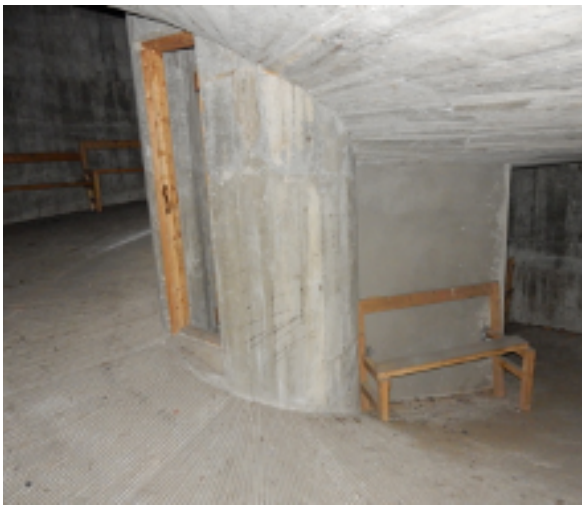
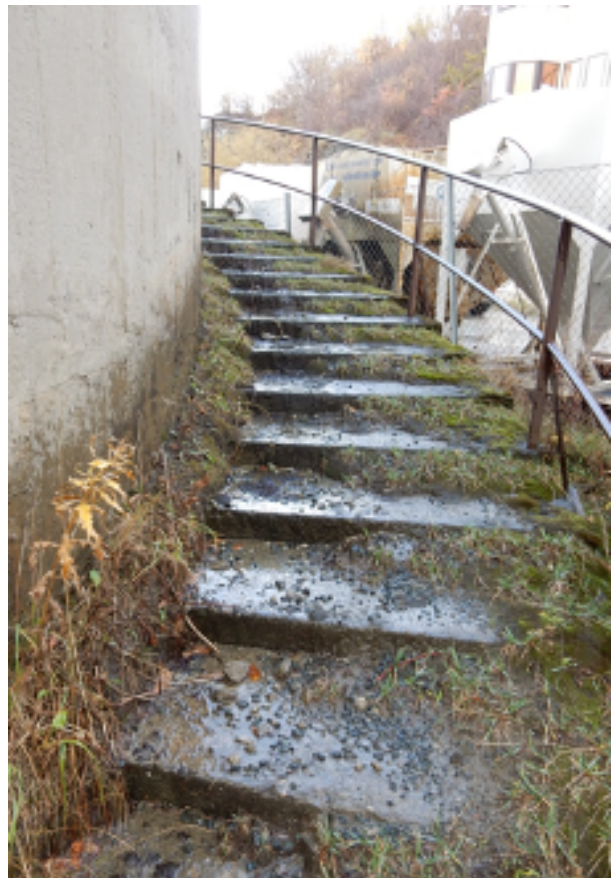
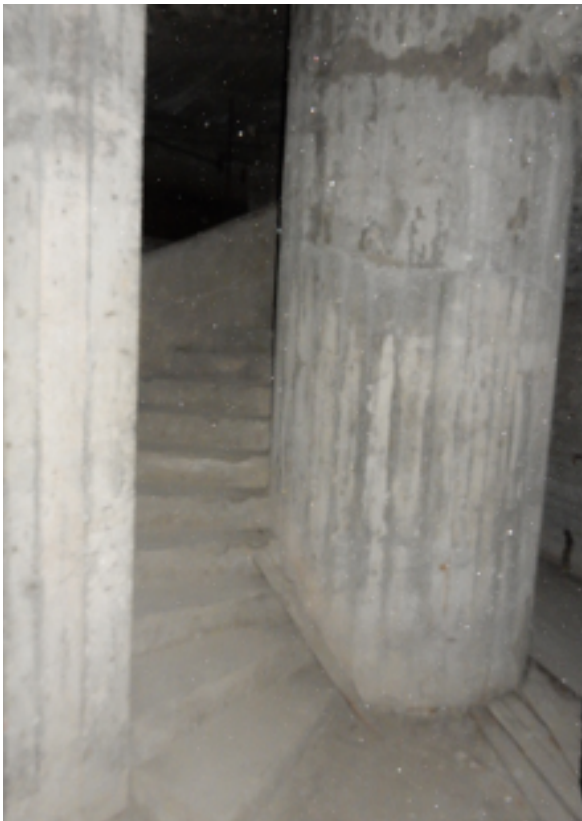
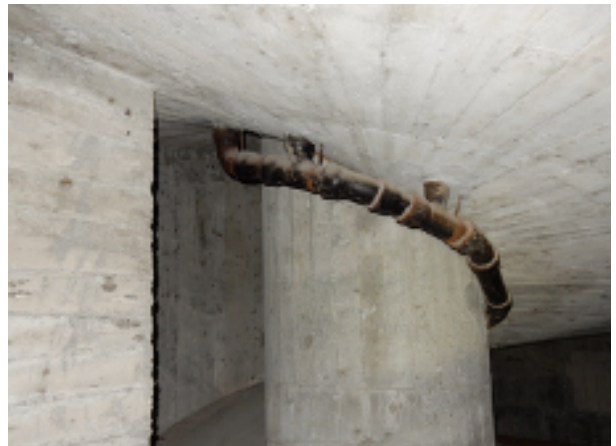
- Bygningen har beholdt sin originale konstruksjon.
- Noe men minimal tap av bygningsmasse på fasade.
- Betongmaterialet har lite eller ingen utsalting.
- Taket fremstår uskadet.

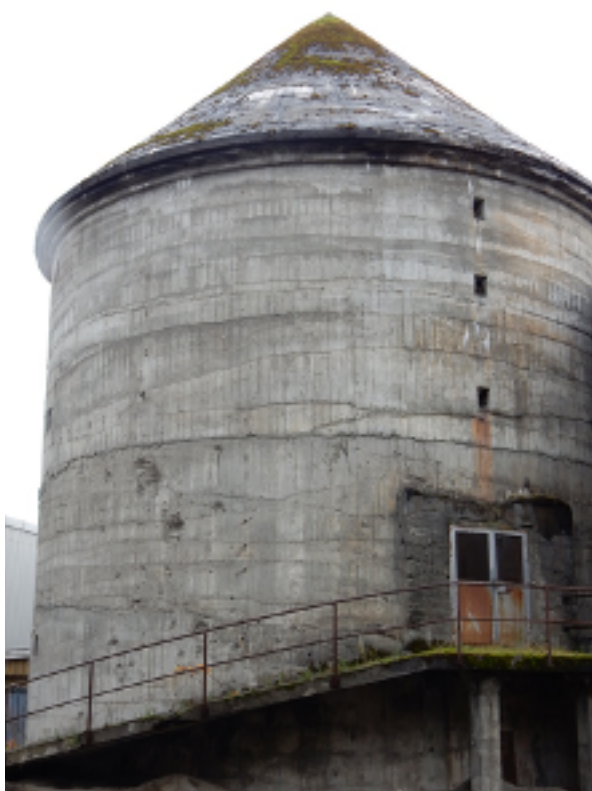
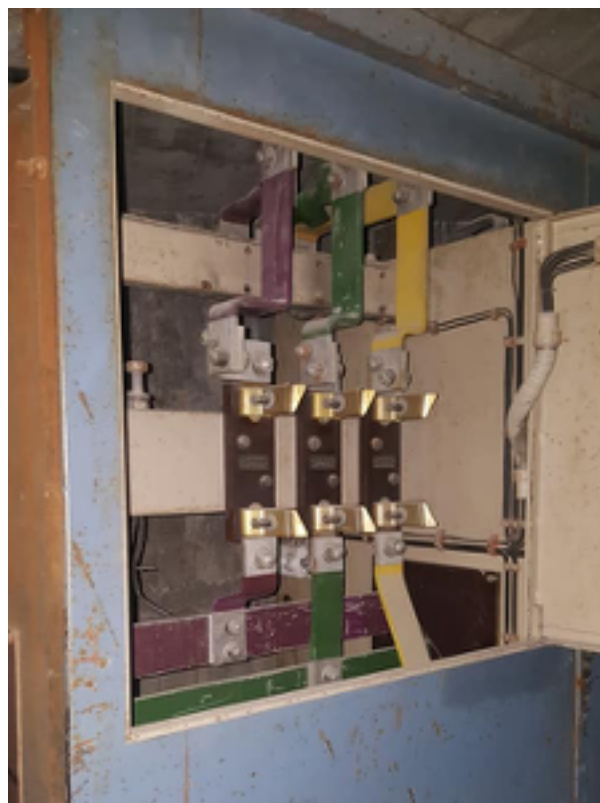
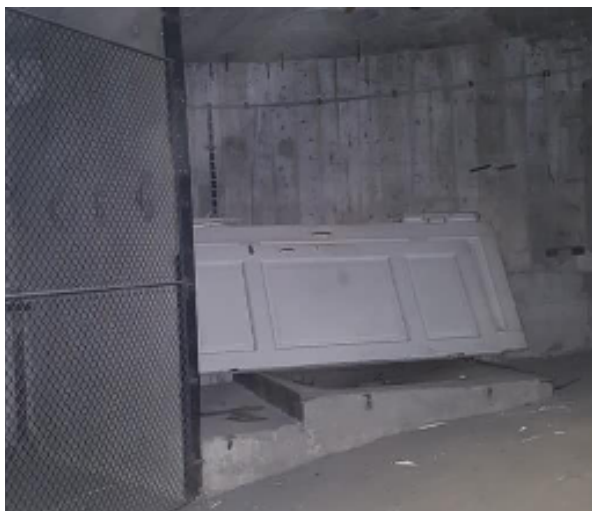
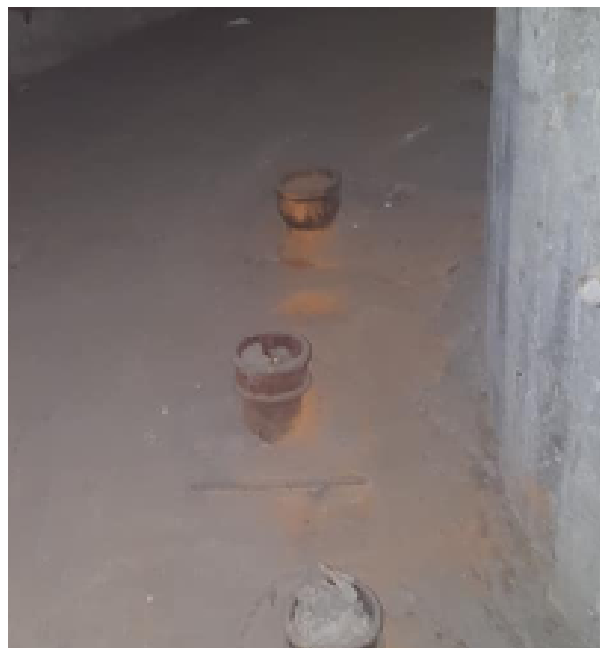
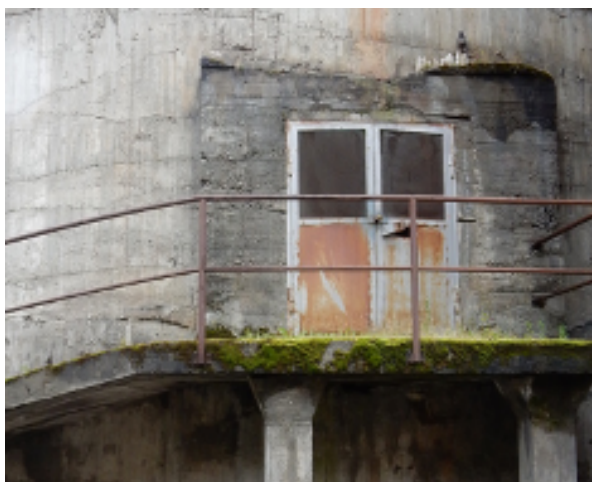
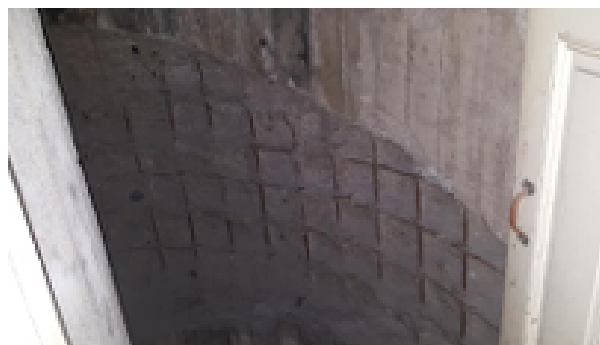
- Betongmaterialet har lite eller ingen utsalting.
- Noe avskalling av bygningsmasse på fasade, tak og inngangsparti.
- Taket fremstår uskadet men fuktig.

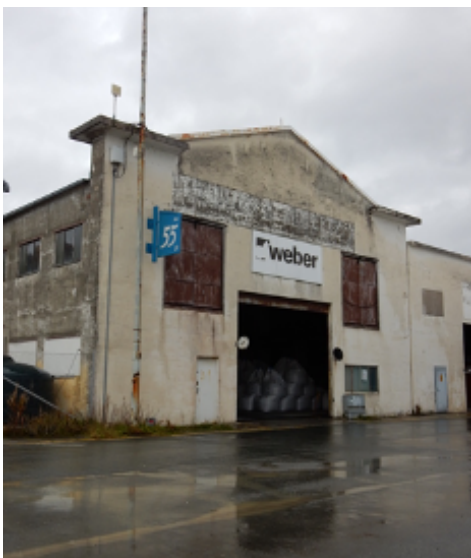
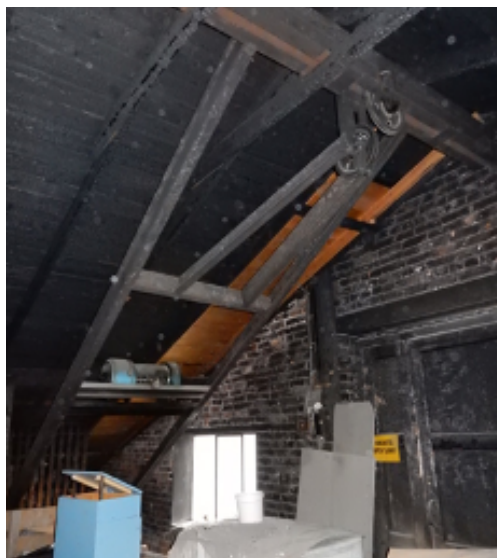
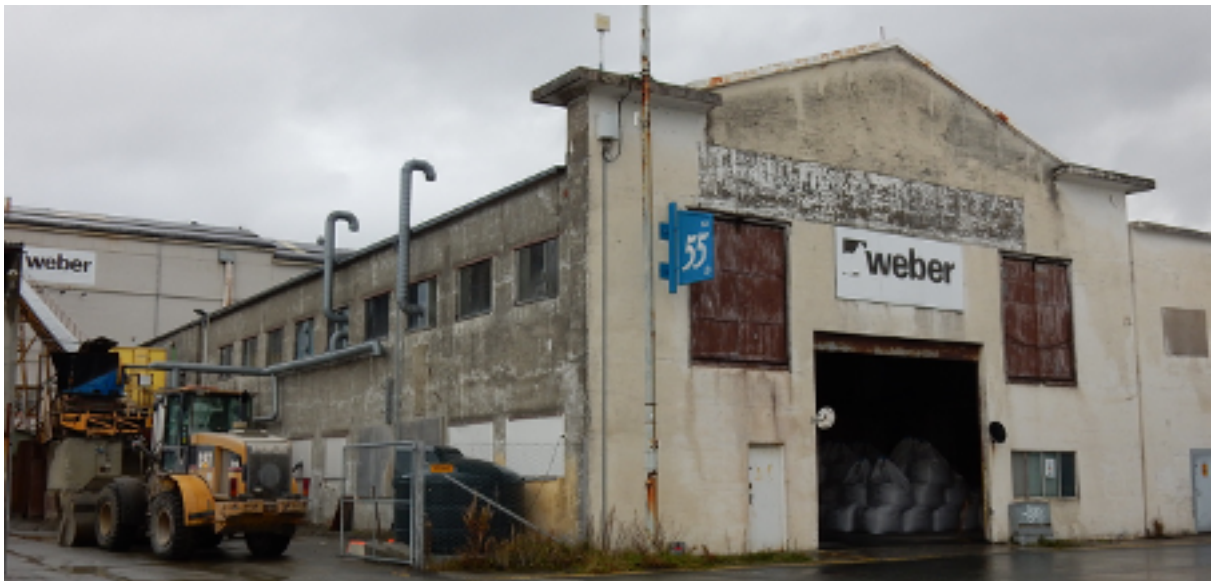
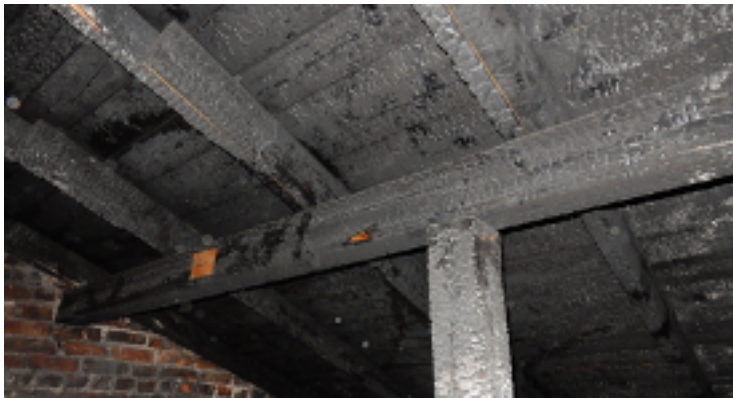
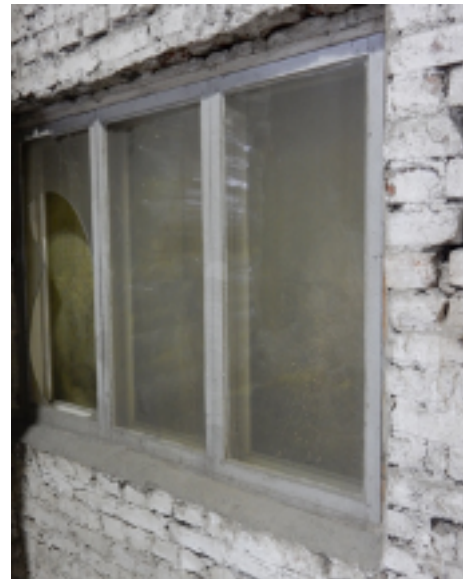
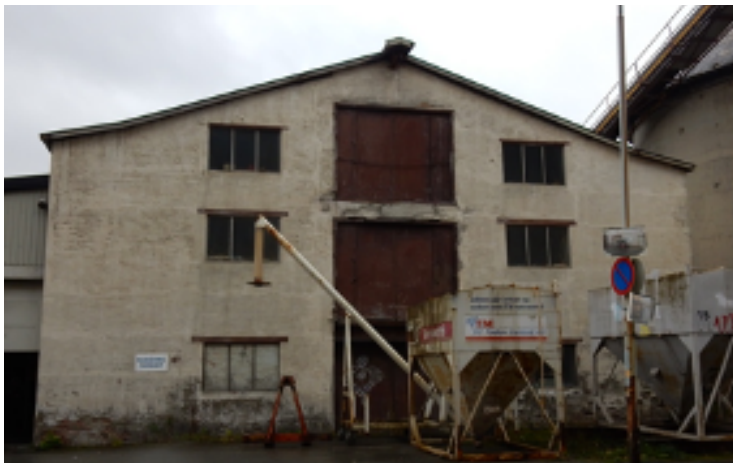
- Ingen fremtredende fuktskader.
- Bygningen har moderate skader og vurderes til å være i middels stand.
