# Kulturminneplan Nyhavna

- Kulturhistorisk stedsanalyse av Dora ubåtanlegg
-

Byantikvaren i Trondheim 2019

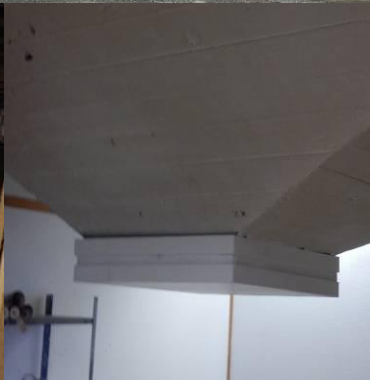
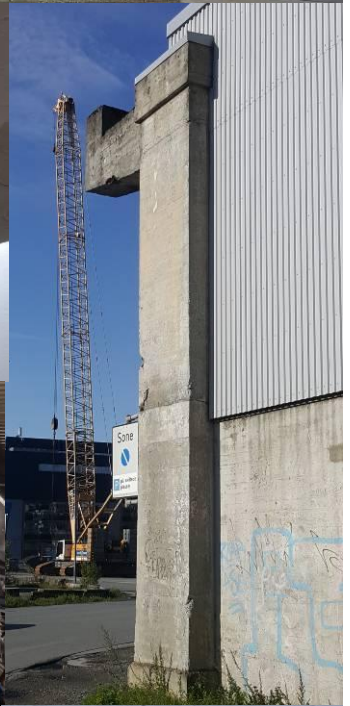
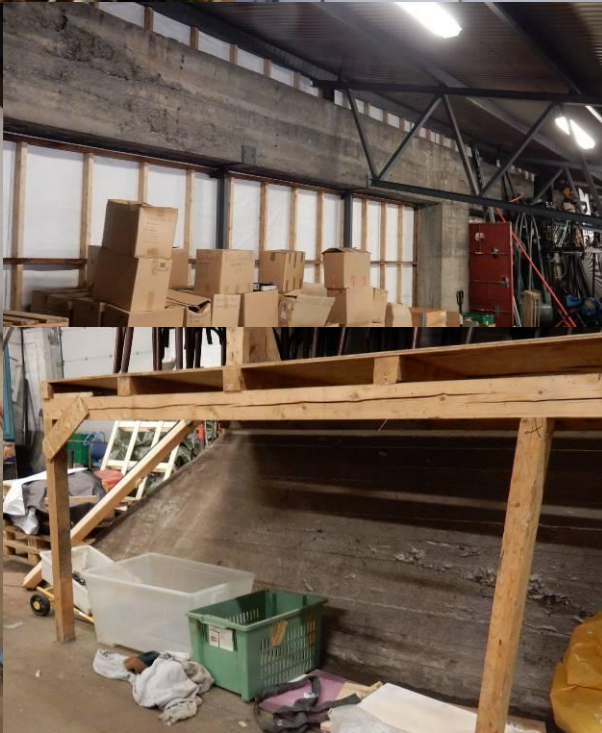
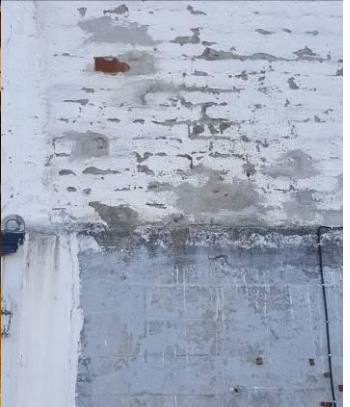
Materiale	Tilstand
Veggene i bygningen er oppført i betong og teglverk med innvendig dekke av hvit murpuss.	Hovedkonstruksjonen fremstår stødig.
Taket er konstruert i stål med overliggende metallplater.	Betongmassen har lite eller ingen utsaltning.
Indre lettvegger av nyere tid av spon, med reisverk av tre.	Noe avskalling på murpussen på innerveggene.
	Opprinnelig bygningskonstruksjon har svake eller ingen symptomer på forfall og vurderes til å være i god stand.
