KULTURMINNEPLAN NYHAVNA

Kulturhistorisk stedsanalyse av Dora ubåtanlegg

Høringsutkast pr. 01.07.2020

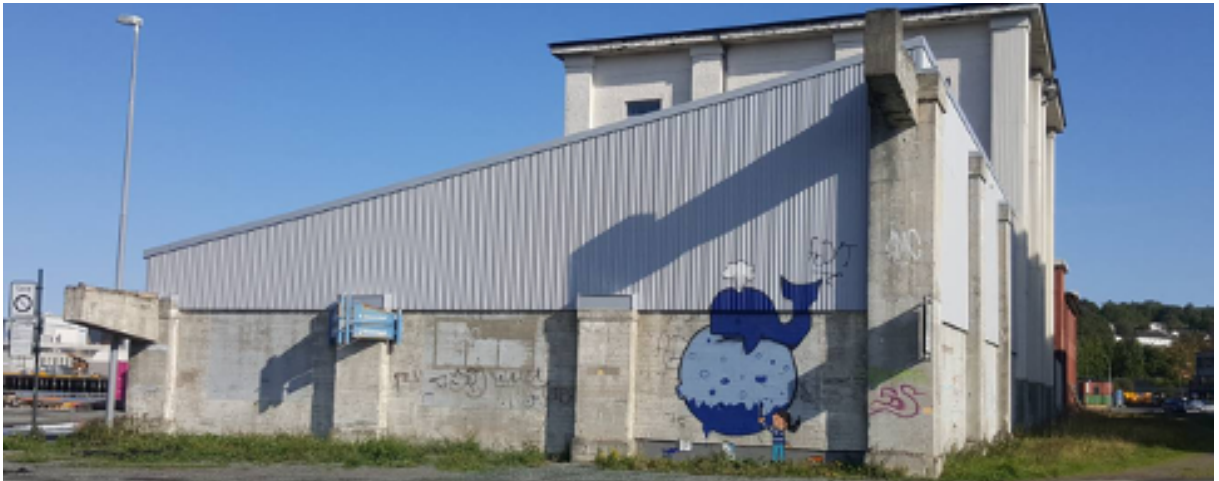
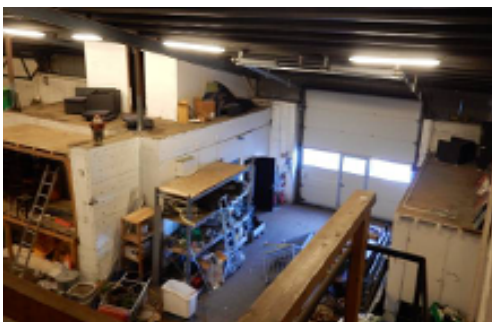
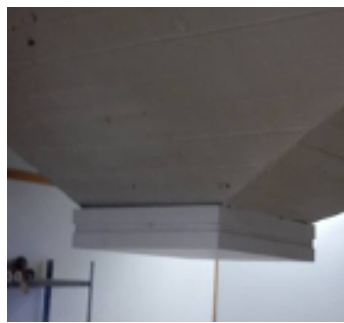
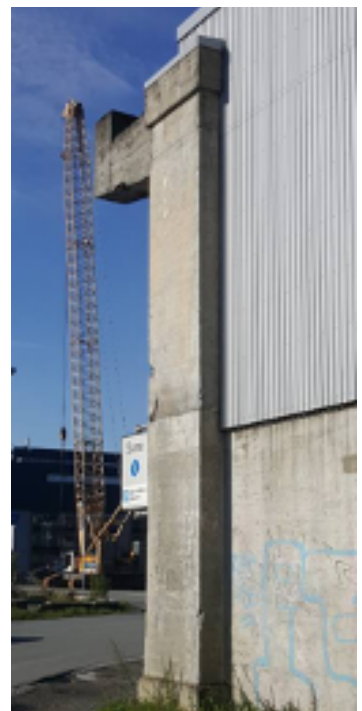
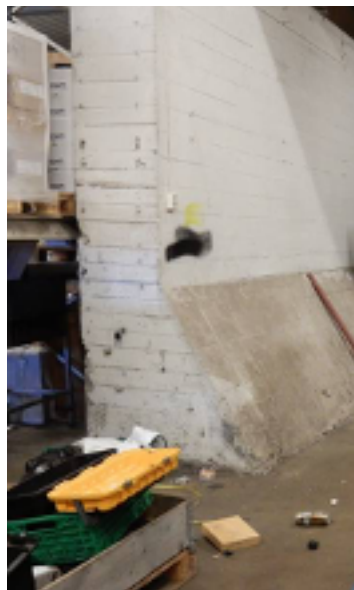
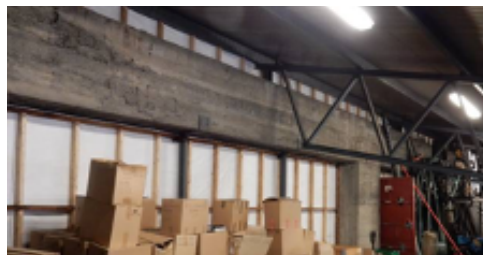
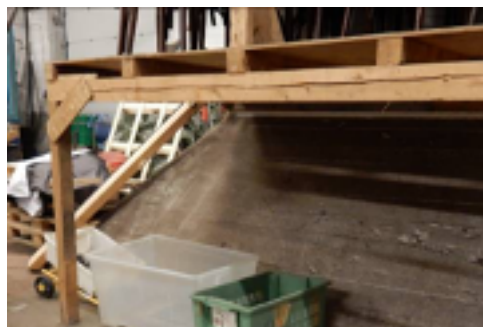
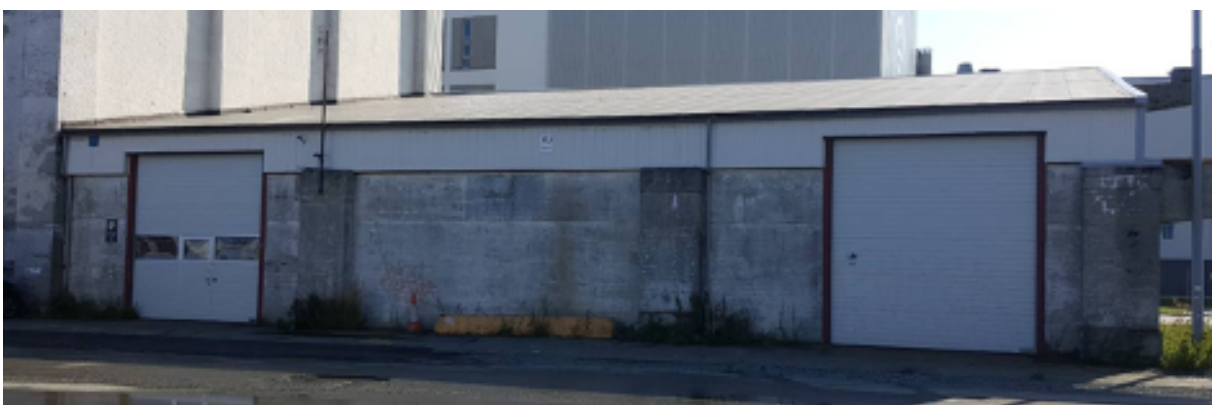
- Hovedkonstruksjonen fremstår stødig.
- Betongmassen har lite eller ingen utsaltning.
- Noe avskalling på murpussen på innerveggene.
- Opprinnelig bygningskonstruksjon har svake eller ingen symptomer på forfall og vurderes til å være i god stand.

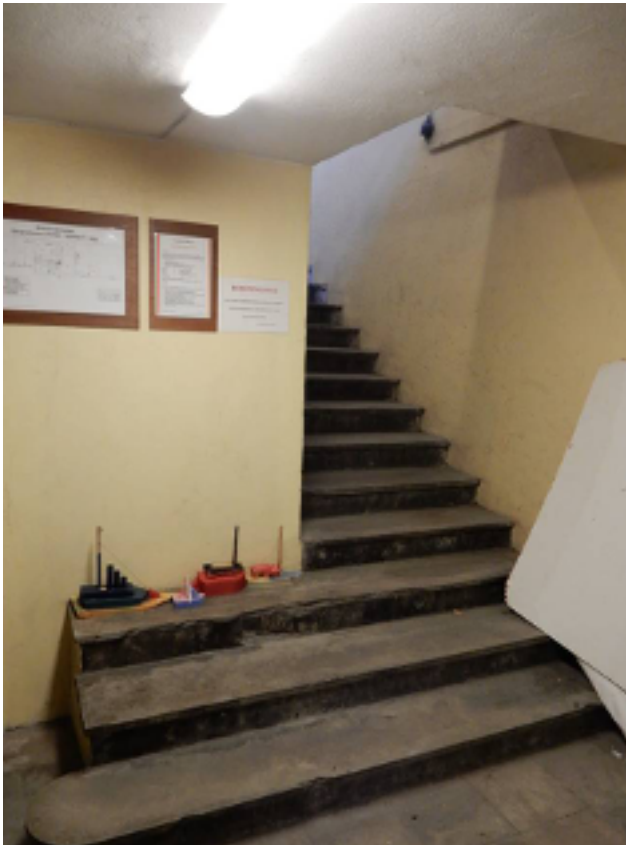
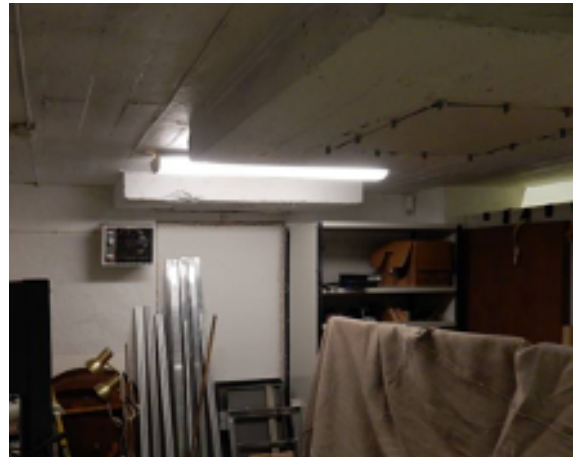
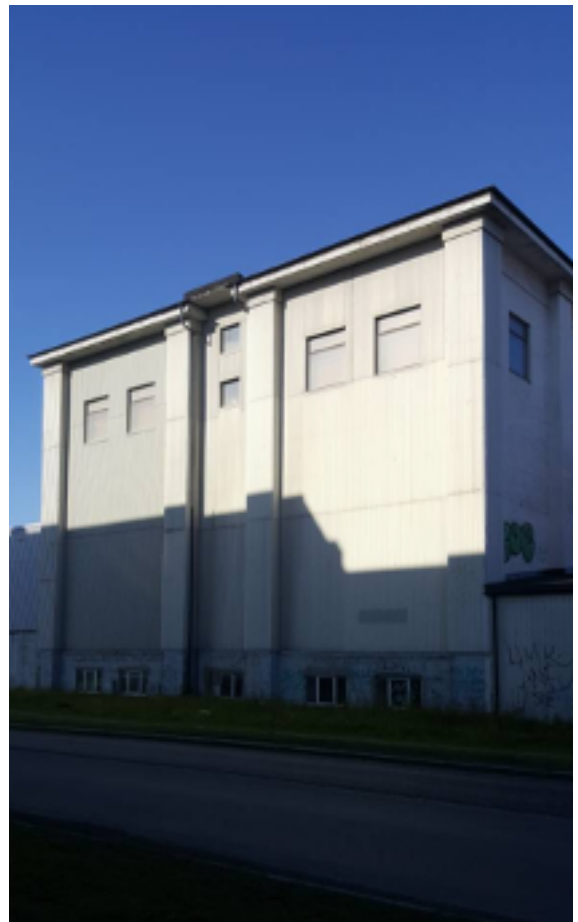
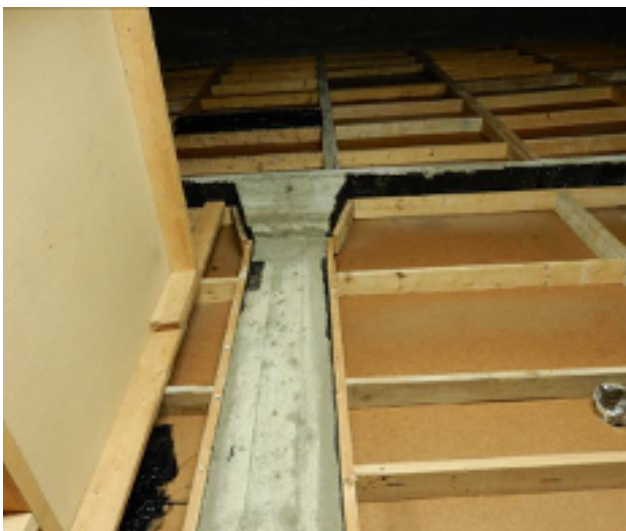
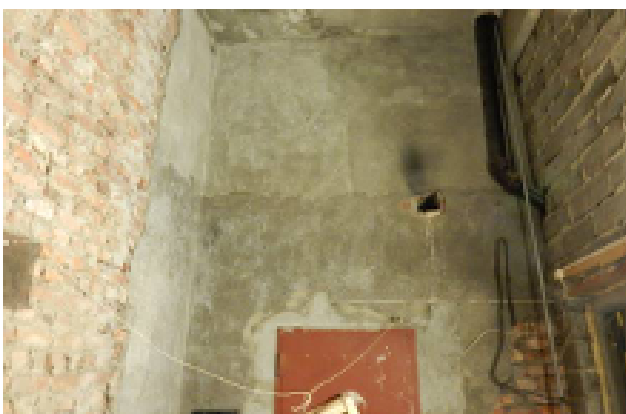
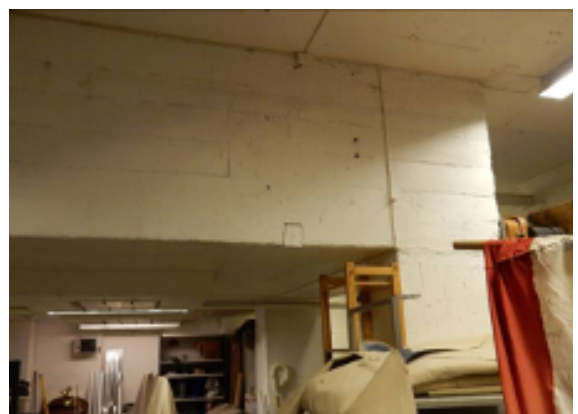
- Hovedkonstruksjonen femstår stødig.
- Det forekommer noe avskalling på murpussen på ytterveggene.
- Noe bortfall av betong og murpuss på takutstikk. Her er armeringsjern blottlagt.

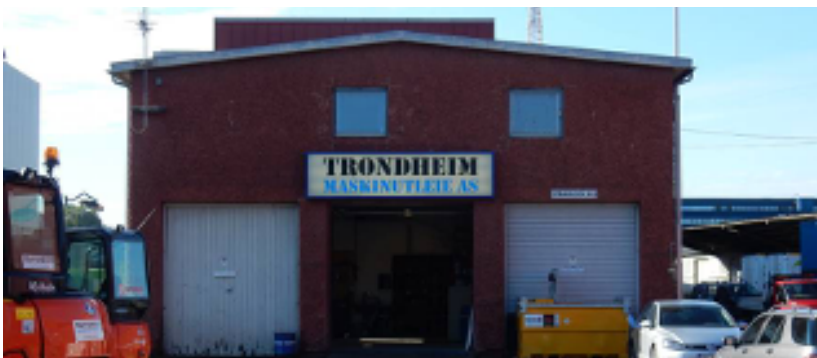
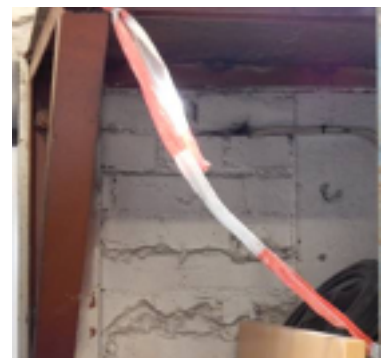
- Hovedkonstruksjonen fremstår stødig.
- Bygningen har lite eller ingen avskalling av murpussen på fasadene. Noe avskalling av murpussen på innerveggene i 1 etg.
- Noe avskalling av betong på takutstikket. Synlige armeringsjern og jernbeslag her har noe rust.
- Bygningen vurderes til å ha minimalt skadeomfang og er i svært god stand.

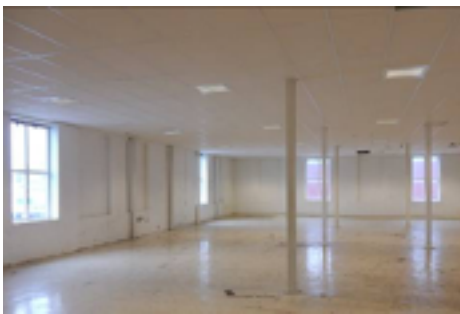
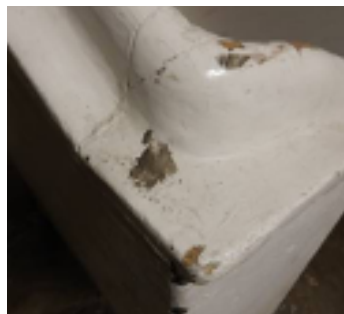
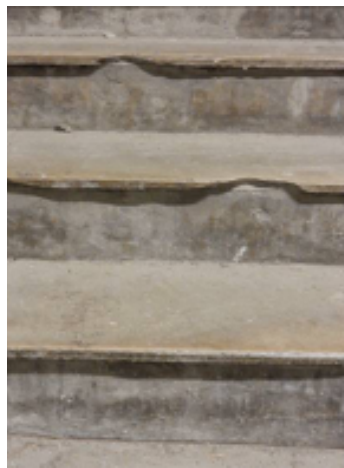
- Hovedkonstruksjonen fremstår stødig.
- Bygningen har lite eller ingen avskalling av murpussen på fasadene.
- Skifertrinnene har beskjedne skader.
- Noe rustskade på utvendig løfteanretning.
- Et av rommene i andre etasje har skader på vegger og tak som følge av nylig hærverk.
- Trappeløpet med rekkverk har overflatiske skader men fremstår stødig.
- Bygningsmassen har moderate skader og vurderes til å være i god stand.

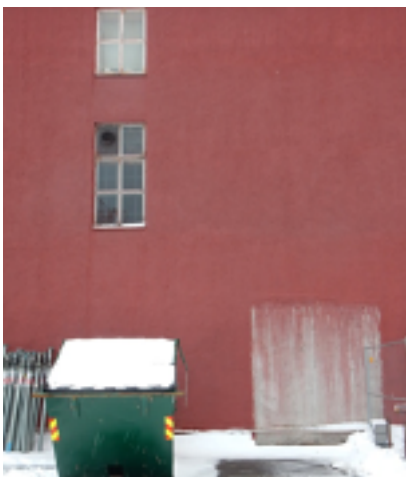
- Overflatisk slitasje på trappetrinn og rekkverk. Noe avskalling på innvendig murpuss.
- Bygningsmasse har overflatiske moderate skader og vurderes til å være i middels stand. Hovedkonstruksjon fremstår i god stand.

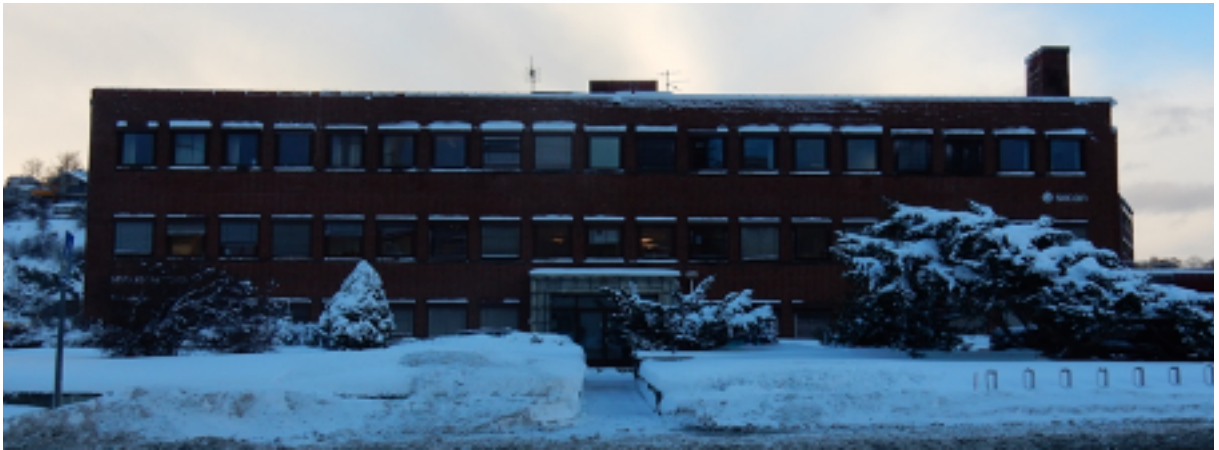
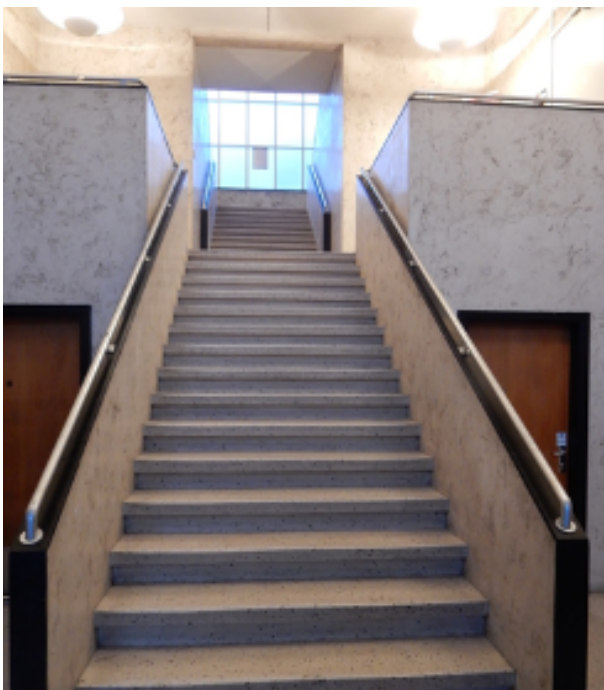
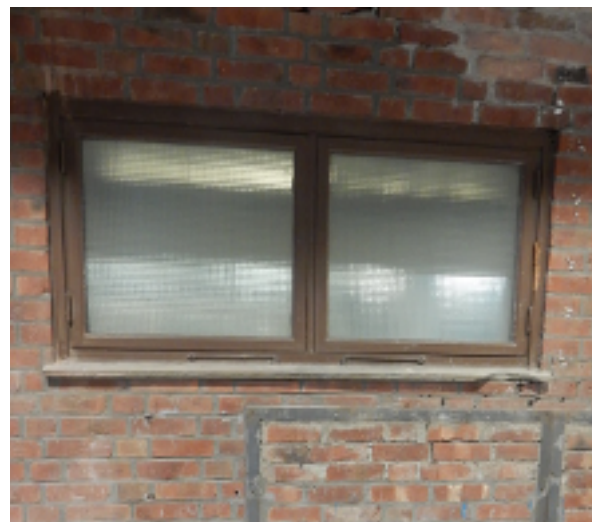
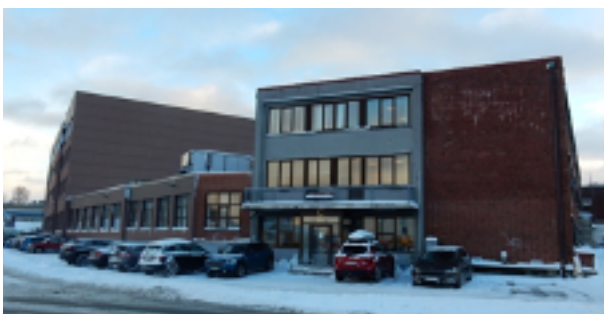
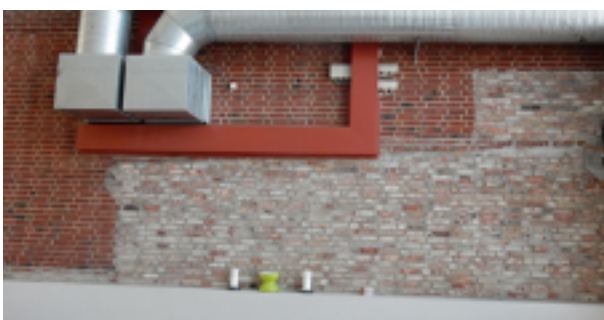
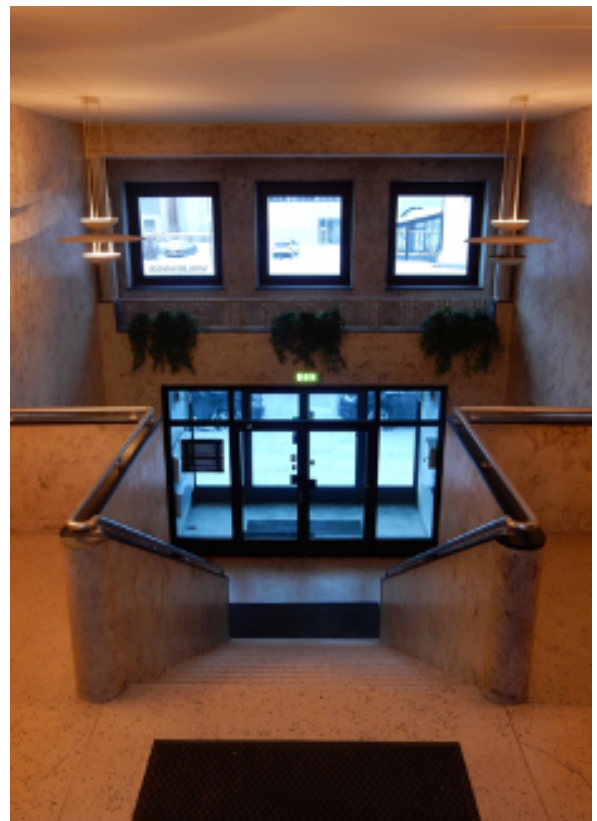
- Indre bygningsmasse bærer preg av modernisering og kontinuerlig bruk.
- Fasader og hovedkonstruksjon er i særdeles god stand.
